SZTE Műszaki Igazgatóság Műszaki és Vagyongazdálkodási Iroda
6723 Szeged Római krt. 21.

dátum
2019-12-10

Kiegészített emlékeztető a Szeged, Batthyány u. 5. sz alatti óvoda épület falainak helyszíni szemléről

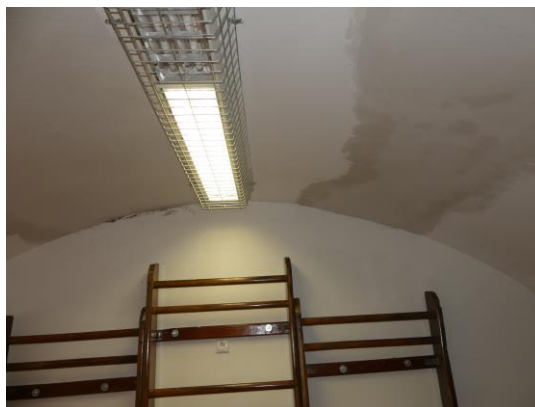
Pincefödém vakoltkárának javítása

- I. A boltíves pincefödémeket még a tárgyi felújítás előtt újra vakolták, így a felújítás időszakában a javaslatoktól eltérő, annál alacsonyabb magasságig verték és cserélték le. Így a száradási időszakban a vízszintes falszigetelés feletti falazatban bennmaradó nedvesség, amely vízszintes vízzárás után is mozog felfelé, a vakolatcsere síkja fölé is eljutott és onnan már nem tudott eltávozni, vakolatkárokat okozott a korábban lecserélt vakolatokon.

Mivel a helyszíni bejárás során a vízszintes falszigetelés síkja felett, TESTO 616 felületi nedvességmérővel mért, nedvességértékek alulról felfelé nőttek, a vízszintes falszigetelés hibáját nem feltételezzük. Így a pincefödémek terv szerinti vakolatcseréje célszerű azokon a helyeken, ahol ez nem korábban valósult meg.

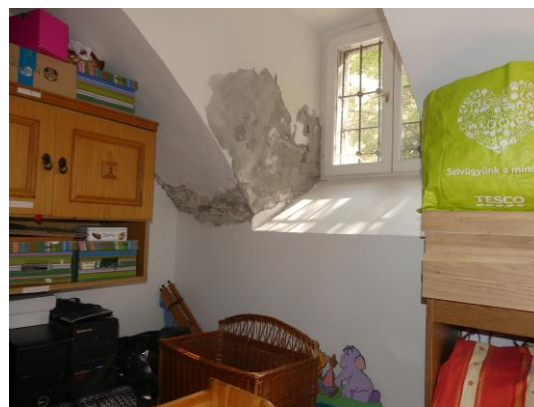
Vakolatkár a főbejárat melletti belső pincefödémén

- II. A főbejárat melletti folyosó aljzata nem került kiásásra, azaz az utcai homlokzaton a talajszint alatt készült vízszintes falszigetelést és a folyosó falazatának talajszint felett készült vízszintes falszigetelését a védett téren belül kötötték össze belső oldali függőleges bitumenes lemezes falszigeteléssel. Mivel az elektromos vezetékek miatt a vízszintes falszigetelés a sarok pilléren nem készülhetett, ezért az a belső oldalon a vakolatcsere előtt cementbázisú belső oldali bevonatszigetelést (pl. MC OXAL DS-HS) kellett készíteni. Feltételezzük, hogy ez a lépés elmaradhatott. Ezt célszerű pótolni a terv szerinti vakolatcsere (MC OXAL VORSPRITZMÖRTEL, MC OXAL PORENGRUNDPUTZ, MC OXAL VERTPUTZ) és a szilikátfestés (MC DISAMUR IF) elkészítése előtt.

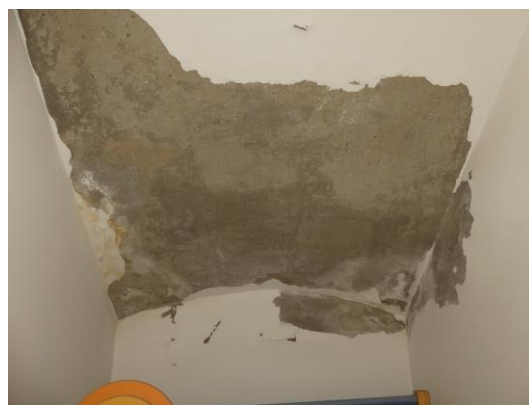
Vakolatkár a lépcső alatti pincefödémén

III. A lépcső alatti vékony födémszakaszon szerkezeti okokból nem készülhetett falvágásos szigetelés. Feltételezzük, hogy a lépcső alatti födemen sem készült el a bevonatszigetelés. Ennek pótlása itt is javasolt.

Ugyan a jelentkező vakolatkárok cégünk tevékenységétől függetlenek, felajánljuk, hogy a pillért és a lépcsőfödémeket a bevonatszigetelés és vakolatcsere előtt injektált szigeteléssel látjuk el, amely növelheti a bevonatszigetelés élettartamát.
