A korábbi bejárásunkon megbeszélteknek megfelelően és a tervek ismeretében az alábbi műszaki javaslataink és megjegyzéseink vannak a Szegedi Tudományegyetem főépületének homlokzatfelújításával kapcsolatban.

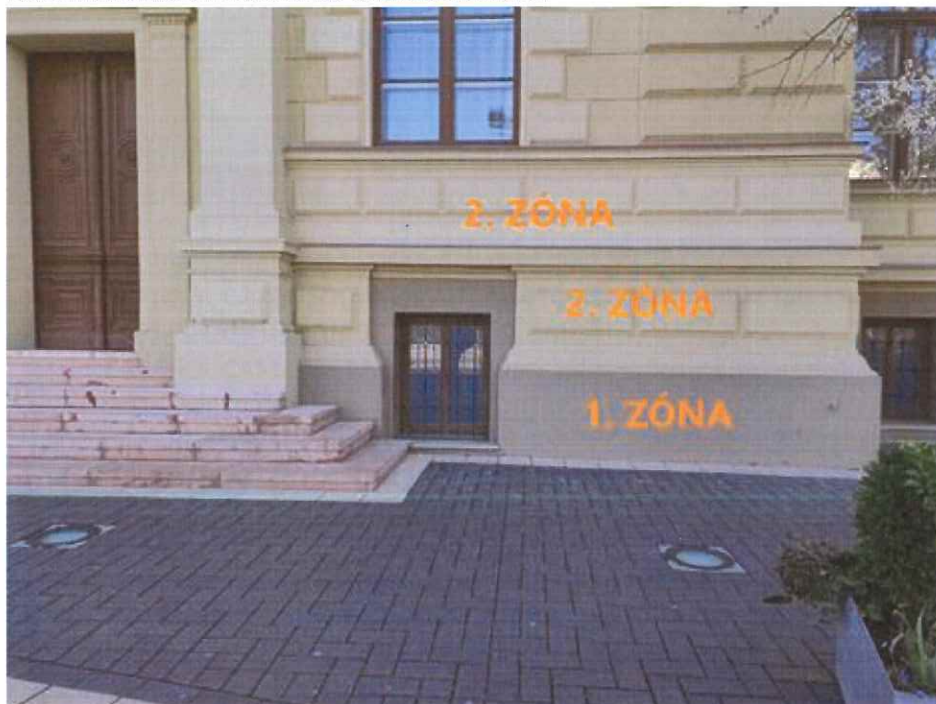
### **1 ZÓNA – közvetlen a járdaszint felett a lábazati hőszigetelésen lévő vakolathibák**

Ebben a zónában a sötétebb színezés látható.

A lábazaton hőszigetelést helyeztek el, de felette helyenként több centiméter vastagságú vakolat látható.

Ez a vakolat – a vastagsága okán – több helyet teljesen átrepedt, sérült – javítandó.

A javítást a lábazati alsó (sötétebb színezéssel ellátott zóna teljes magasságában) övében teljes felületen el kell készíteni úgy, hogy a laza, el(le)váló vakolatrétegeket, lehetőleg teljes vastagságban el kell távolítani. Ezt követően a felületet egy repedésáthidaló képességű ágyazóhabarcsba ágyazott vakolólálóval és a vakolólálót 40x40 cm-es raszterben dűbelezéssel kell a lábazati falazatra felfogatni.

Az elkészült felületet, alapozás után, a meglévő szilikonizált homlokzatfestékkel kell ellátni.

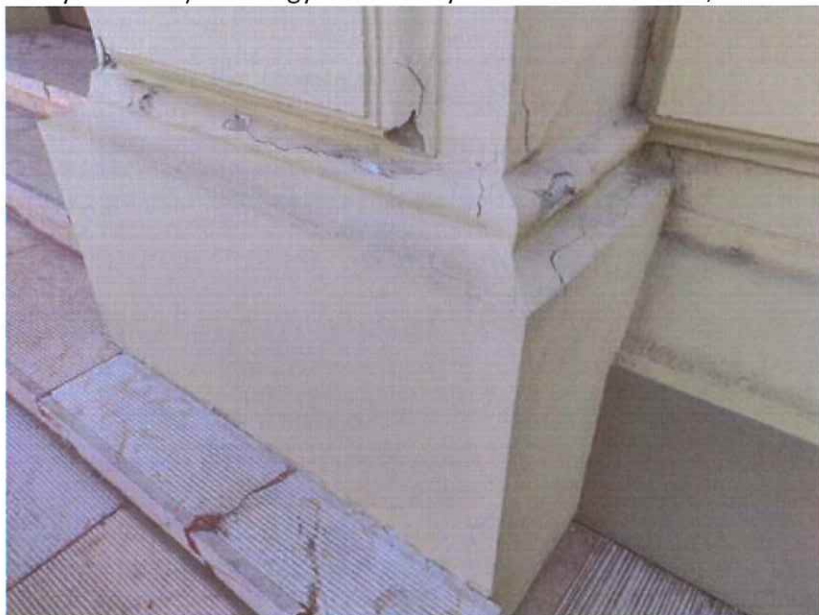
## 2. ZÓNA – közvetlen a járdaszint feletti sötét színű mező és a második bádogfedésű párkány közötti terület

Ebben a zónában a világosabb színezés látható és kevesebb vakolathibával.

Egyes övezeteiben hajszálrepedések láthatóak, viszont vannak olyan felületek (elsősorban a főbejárat környezetében) ahol nagyobb és mélyebb vakolatleválások, hibák láthatóak.

Ezen nagyobb hibákat a laza, elváló vakolatok eltávolítása után újra profilazonosan ki kell vakolni, majd a teljes felületet megerősíteni. A megerősítéshez javasoljuk egy speciális, az ornamentikái

díszekbe behajtható (ráhajtható) könnyű vakolóháló alkalmazását. Ez a háló belesimul a vakolt mélyedésekbe, nútozásokba és megerősíti a vakolat felszínét – hasonlóan a lábazon alkalmazandó vakolóhálónal.

A soft hálót szintén carbonszál erősítésű ágyazóhabarcsba javasoljuk felhelyezni, általános bevonati rétegrend (mélyalapozás, fedőfestés) alkalmazása mellett.
