**Szegedi Tudományegyetem Béke épület, Kiss Árpád terem tetőszigetelési munkáinak építész  
kiviteli tervdokumentációja.**

**Szegedi Tudományegyetem, Szeged, Rerrich Béla tér 1. szám alatti Béke épület, Kiss Árpád terem homlokzata  
az udvari bejárat felől.**

Szeged, 2023. április hó

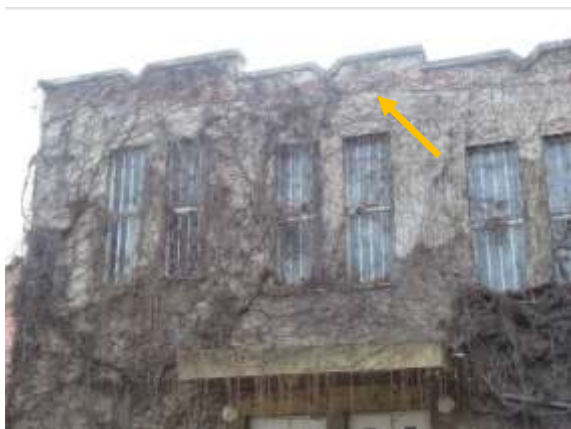
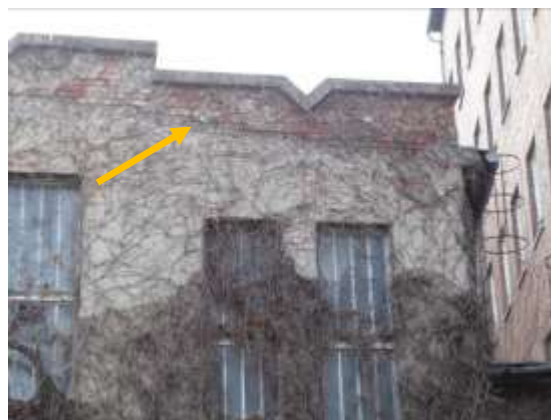
Az épület homlokzata a jól láthatóan nagyon rossz állapotú attikafallal, a sűrűn benőtt kúszónövényzettel.

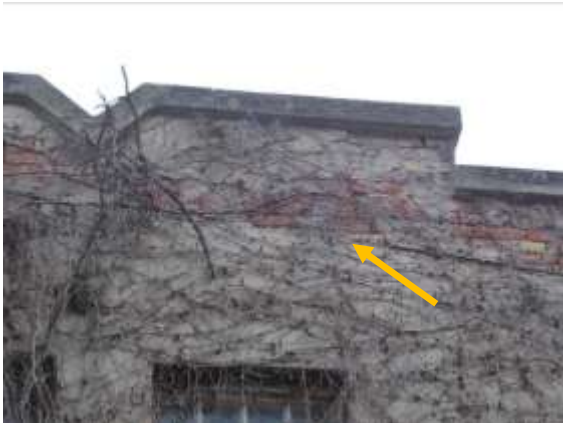
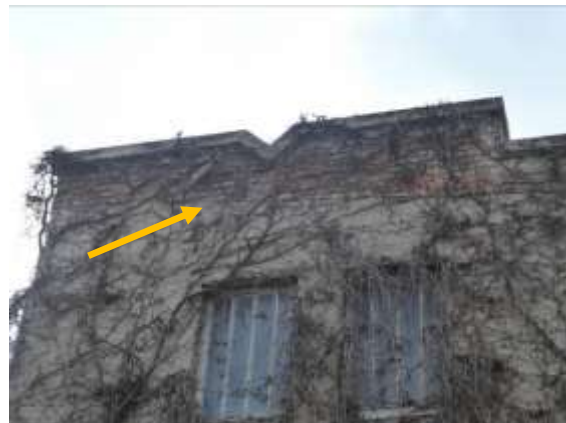
A födém felett megépített attika fal kisméretű téglából épített, vakolt falszerkezet. Az attikafal csapadékvíz védelmet nem kapott. Az attikafa és a födém között készülhetett szigetelés, ugyanis a fal külső homlokzatán egy jól kirajzolódó vonal feletti szakaszon a vakolat teljesen lefagyott, leomlott.

Az attikafalat 15 cm vastag előregyártott műkö fedlapokkal fedték le. A fedlapok alatt csapadékvíz szigetelés nem készült – ezért jut az attikafalba a nedvesség, ami a vakolat leomlásához, a födém nedvesedéséhez vezet.

Az attikafal földém feletti vakolata a sok bejutó nedvességtől legfagyott.

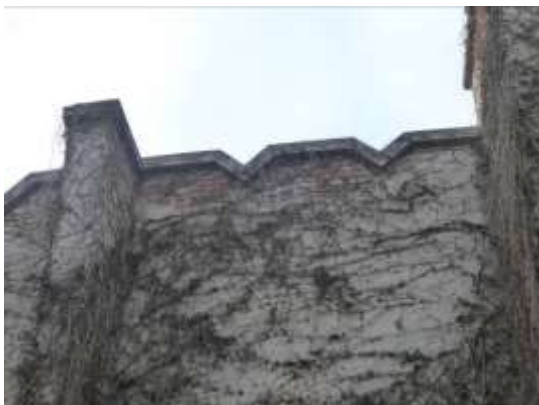
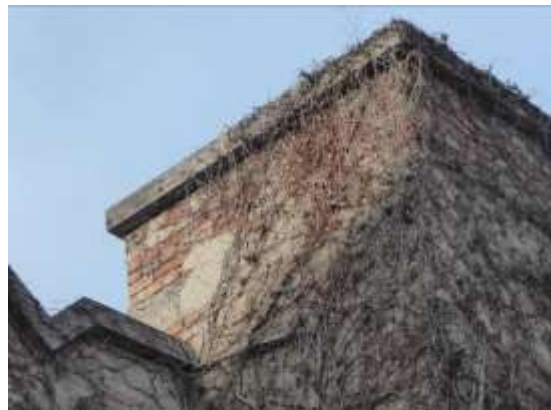
A kúszónövényzet gyökerei az attikafa repedésein keresztül már a csapadékvíz szigetelés alatti rétegekben is megjelentek, amelyek szintén roncsoló hatást fejtenek ki az épület szerkezeteire.

Körben az attika fal magasságában szinte teljesen leomlott a vakolat. A kúszónövény gyökerei az attikafalon áthatoltak és a szigetelés alatt nagy felületen terjedt szét.

növényzet épületről való lebontása, vagy részleges lebontása elsődleges feladat, annak érdekében, hogy az újonnan kialakított tető hő- és hangszigetelés rétegrendébe ne tudjon újból bejutni.

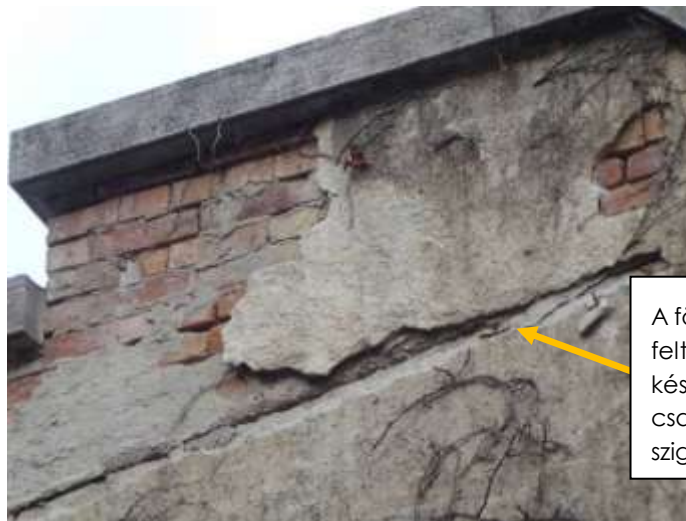
13. kép

A földém síkjában feltételezhetően készült valamilyen csapadékvíz elleni szigetelés.

A felső 7-9 téglasorról lefagyott vakolat.

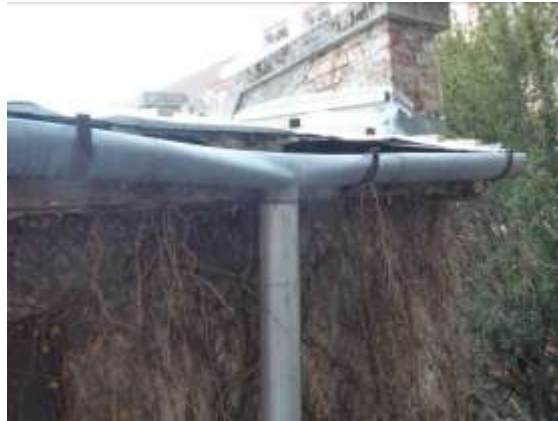
17. kép

A függőereszcsatornák többszörösen javítottak – szakszerűtlenül – így a cseréjük mindenféleképpen indokolt.

A nagyon rossz műszaki állapotú csatorna lefolyók.

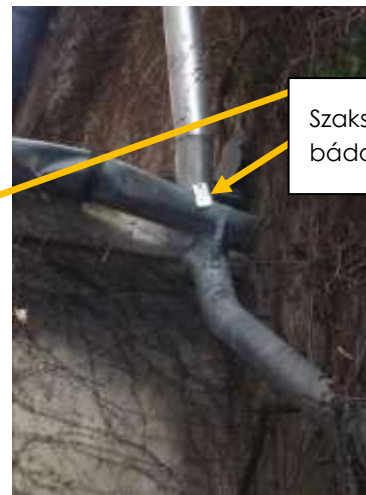
19. kép

Szakszerűtlen  
bádogos szerkezet.

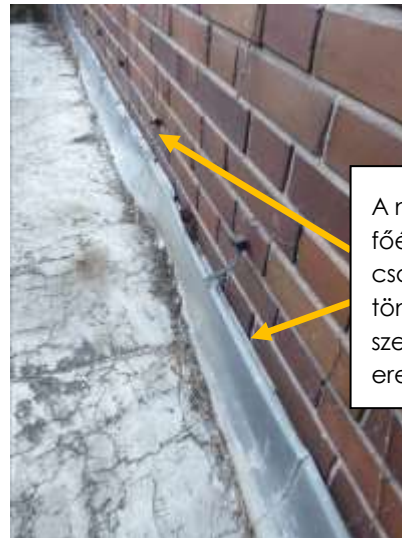
21. kép

A nyaktag és a  
főépület tető  
csatlakozásánál  
tönkrement bádogos  
szegély beázásokat  
eredményez.

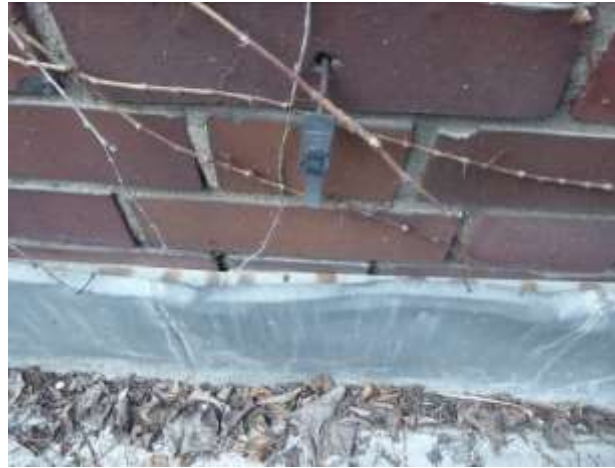
22. kép

A nyaktag és a főépület találkozásánál tönkrement bádgos szegély.

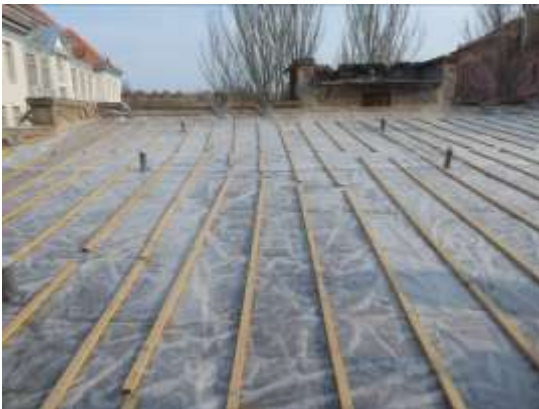
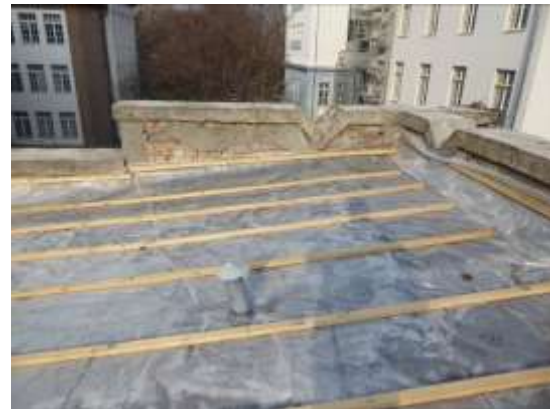
A tetőn ideiglenesen elhelyezett PVC fólia.

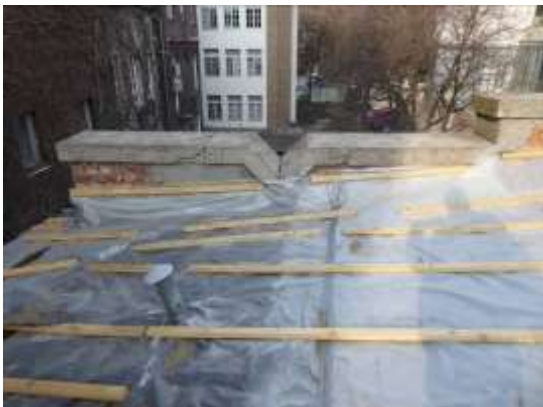
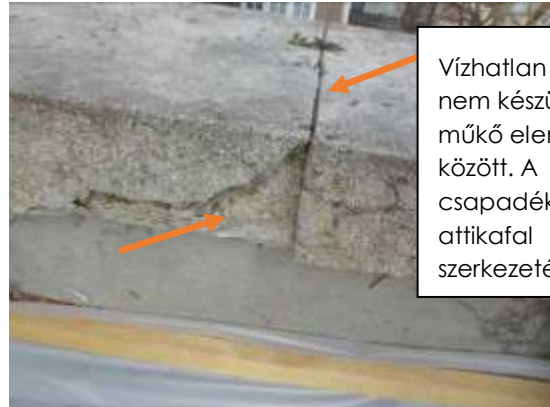
Vízhatlan tömítés nem készült a műkö elemek között. A csapadék az attikafal szerkezetébe jut.

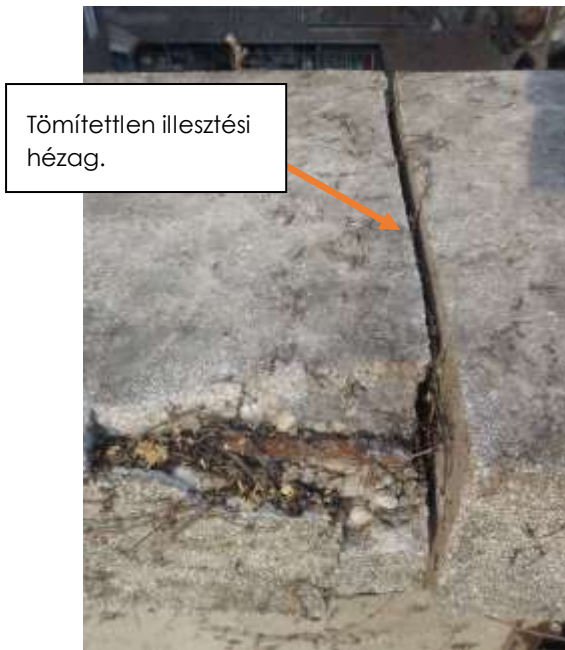
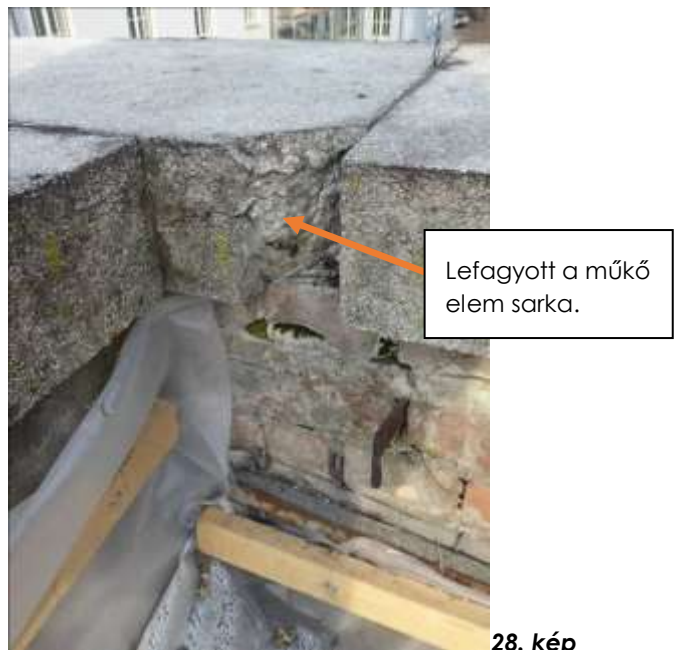
A több helyen szétfagyott, szétrepedt, hiányos műkő fedlap elemei.

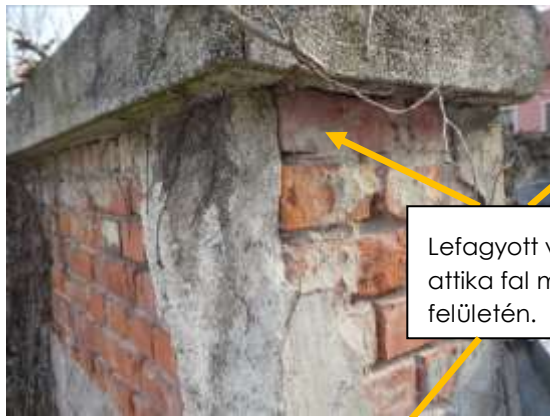
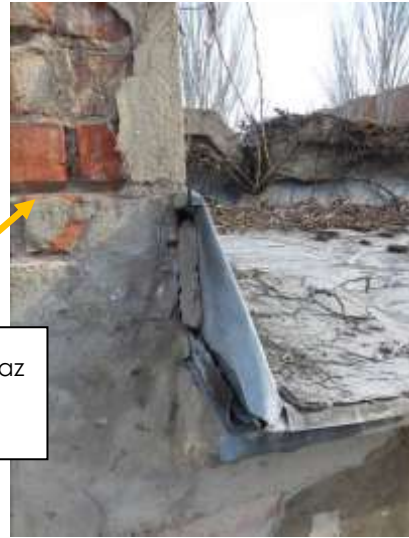
Lefagyott vakolat az attika fal mindkét felületén.

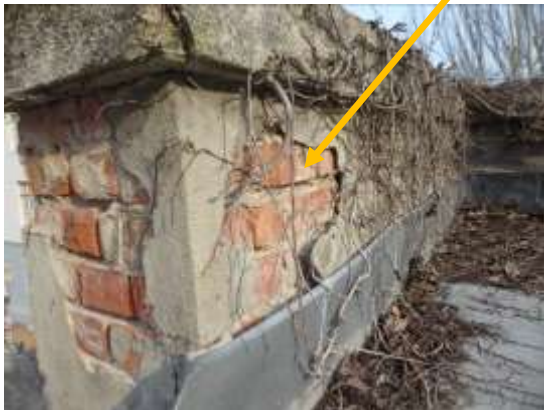
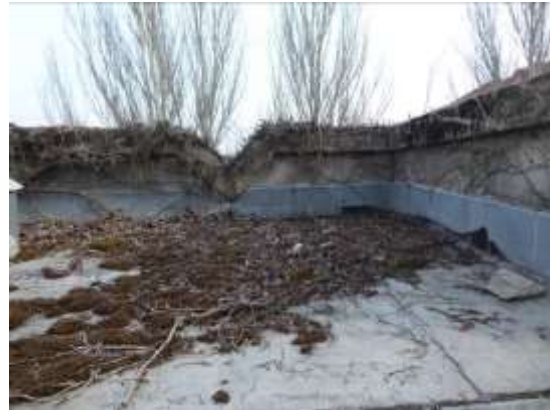
Az attika fal tető felőli oldalán is lefagyott a vakolat.

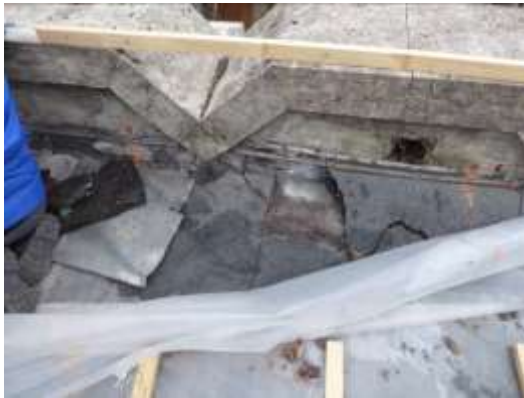
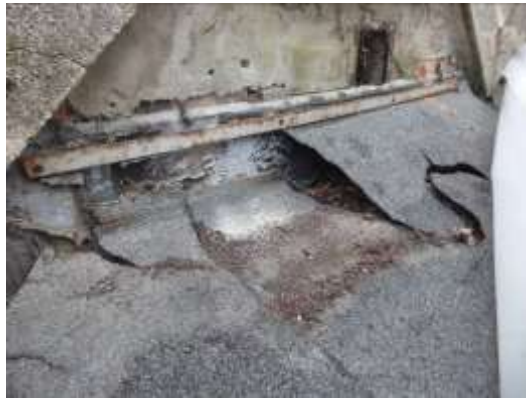
Az ideiglenes PVC fólia rögzítése.

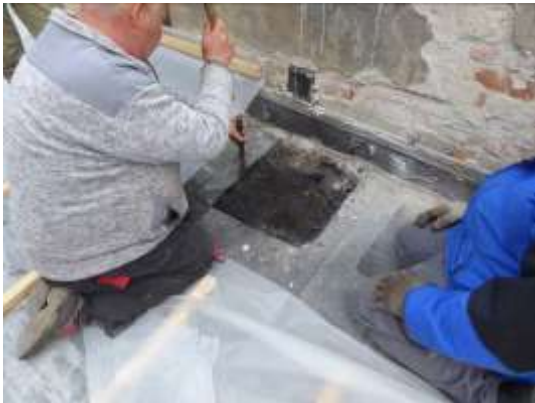
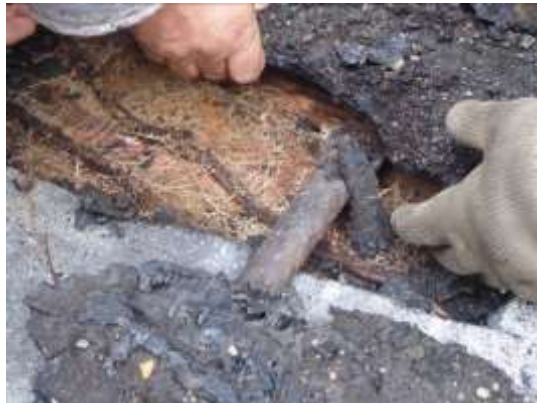
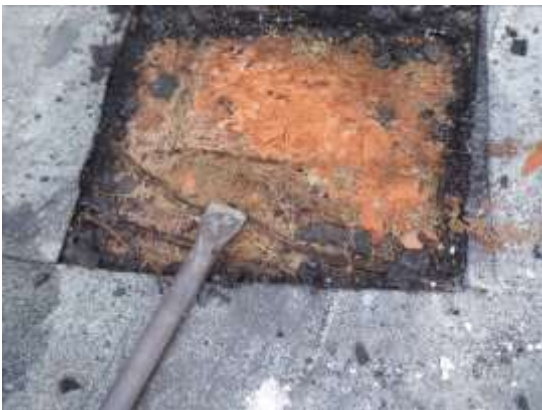
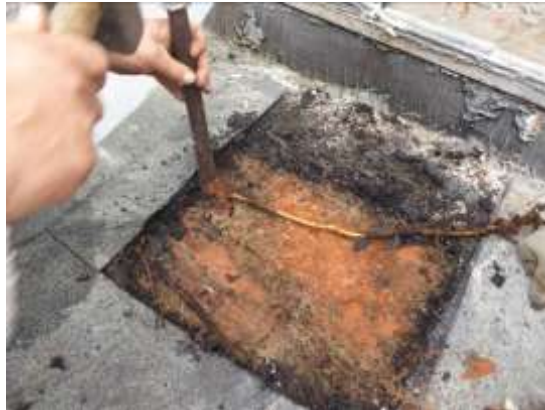
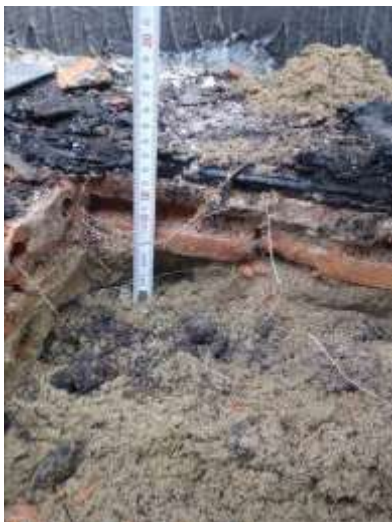
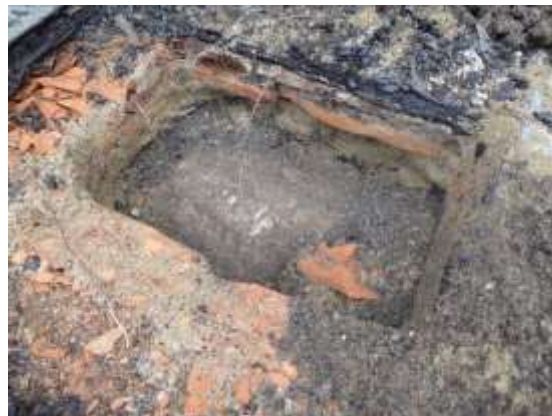
- 3.0-4,0 cm vastag bitumenes –több réteg- csupaszlemez szigetelés
- 6 cm vastag kerámia válaszfallop téglá
- 1,5-2,0 cm vastag homok aljzat
- 8,0 cm vastag kohósalak feltöltés
- meglévő vasbeton födém felső síkja

A födémen összesen kb. 18-19 cm vastag, teljesen korszerűtlen szerkezeti kialakítású a rétegrend.

A szigetelés alá jutó nagymennyiségű víz a homlokzati növényzet gyökereinek is nagyon jó vízvételi lehetőséget nyújt, amit a szigetelés alatti kiterjedt gyökérhálózat jól mutat.

A gyökérzet jelenléte a nagymennyiségű szerkezetbe bejutott vízre utal. A gyökérzet a terjeszkedésével, növekedésével – feszítő hatásával - képes a szerkezetben károkat okozni, így a
