6726 Szeged, Középfasor 52. szám alatti épület a Főfasor felől – a főbejárat és az aulatér.

Tárgy: A Szegedi Tudományegyetem **6726 Szeged, Középfasor 52.**, (hrsz.:1732) szám alatt lévő **Biológiai épület** tetőszigetelésének állapotörögztítő műszaki vizsgálata és szakértői vizsgálata.

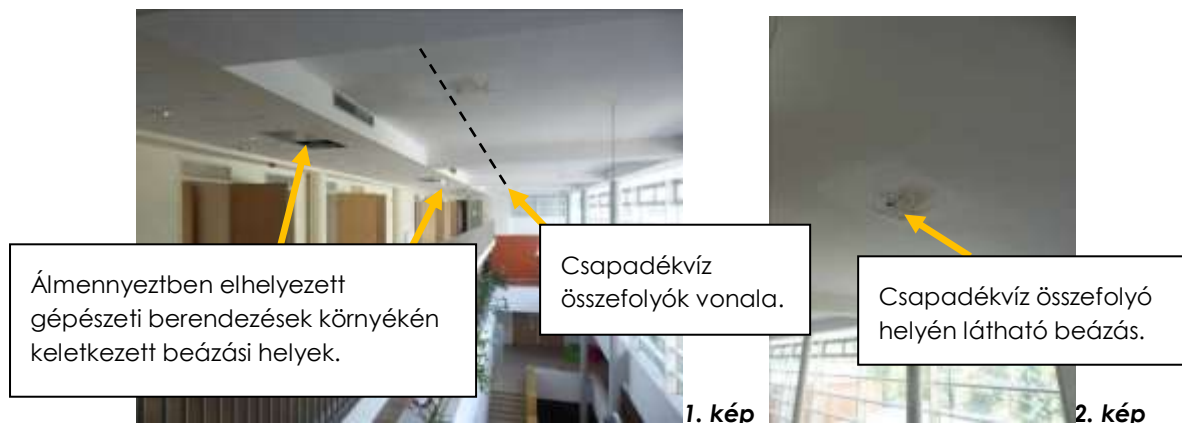
Az épület bejárati előcsarnoka több szintet átölelő galéria tér. Az előcsarnok zárófödém mezőiben több helyen látható jelentős beázási nyom.

Az előcsarnok álmennyezetén megjelent beázások az aula felett a tetőösszefolyók vonalában alakult ki, míg a közlekedő korlát felett gépészeti berendezés hibája okozza a beázást.

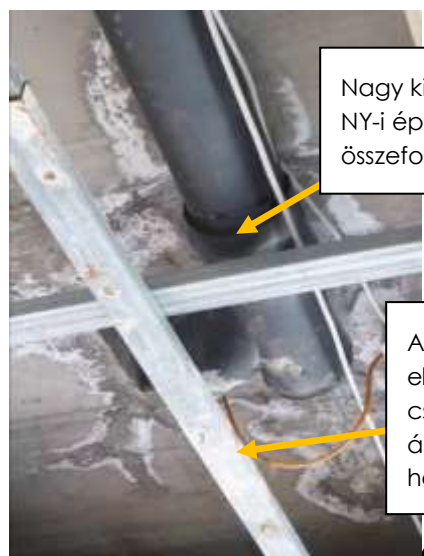
Nagy kiterjedésű beázás az É-
NY-i épületszárny előtti
összefolyónál.

A korrodált „C” profil
elvezeti a befolyó
csapadékvizet az
álmennyezet egyéb
helyeire is.

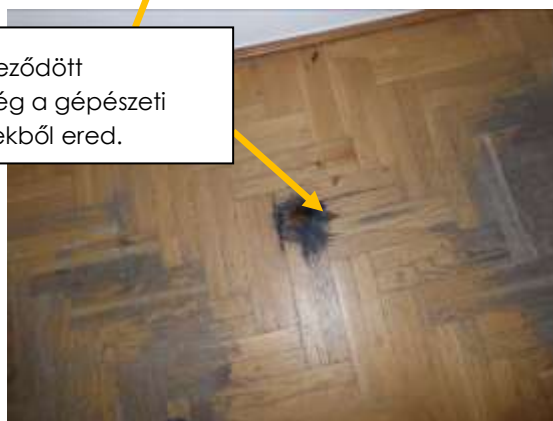
10. kép

Az elszíneződött
nedvesség a gépészeti
vezetékekből ered.

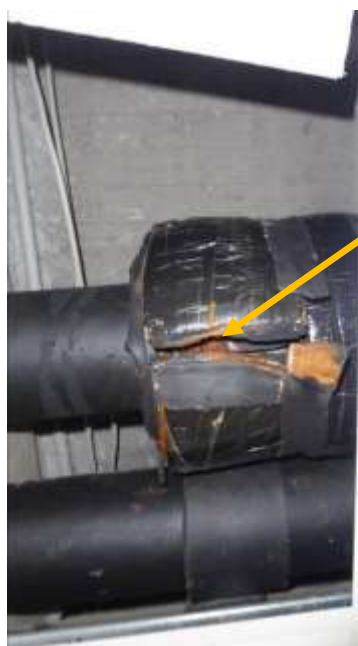
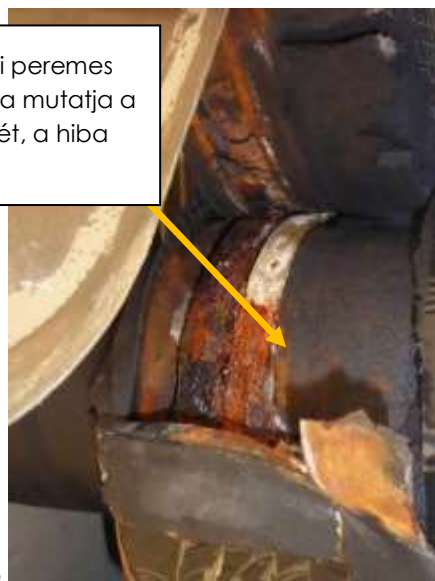
A csőhéj alatti peremes
kötés korróziója mutatja a
szivárgás helyét, a hiba
okát.

A galériáról nyíló helyiségében (330/1 jelű helyiség) kialakult álmennyezeti beázást gépészeti vezeték hibája okozza. A vezeték a szivárgás miatt a csőhéj alatt korrodált. A kicsöpögő folyadék elszíneződést okoz a parkettán. Ez nem esővíz okozta beázási nyom!

Az előcsarnok galériáról nyíló **330/1 számú helyiségben** a peremmel csatlakozó gépészeti vezetékek alatt jelentős a parketta nedvesedése, a kifolyó nedvesség elszínezte – befekéftette - a parkettát, ami nem a csapadékvízre jellemző hatás. Itt nagyvalószínűséggel a peremes kötés hibája, okozza a beázást.

Az álmennyezet felett futó gépészeti vezetékek is okoznak beázásokat, amelyeket a vezeték mentén történő hőszigetelés megbontása után lehet részletesen megvizsgálni, a hiba helyét pontosan meghatározni.

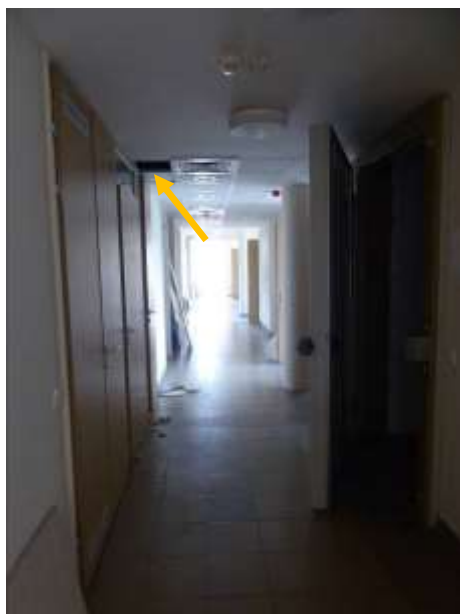
13. kép

Az É-NY-i szárny középfolyosója.

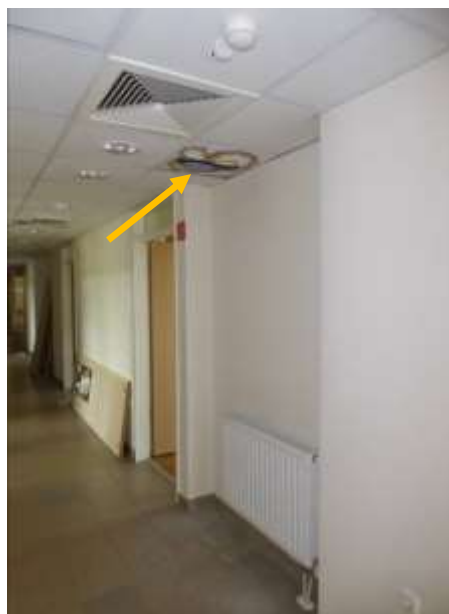
14. kép

Beázás a közlekedőben.

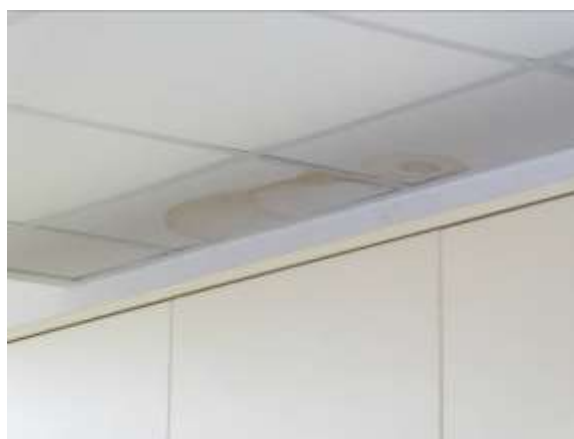
19. kép

Labor helyiség álmennyezeti beázása.

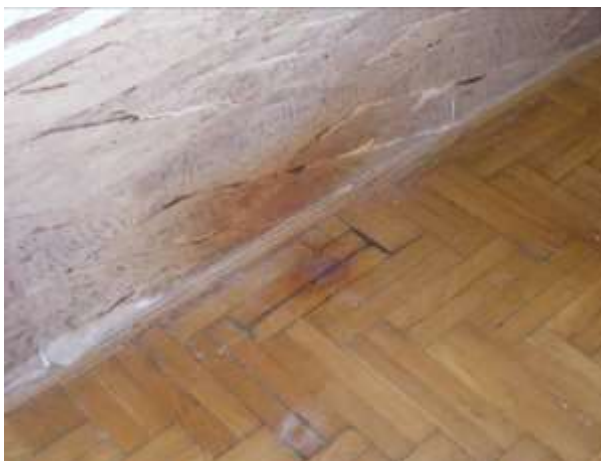
21. kép

Irodahelyiség beázása miatt a parkettán látható beázás nyom.

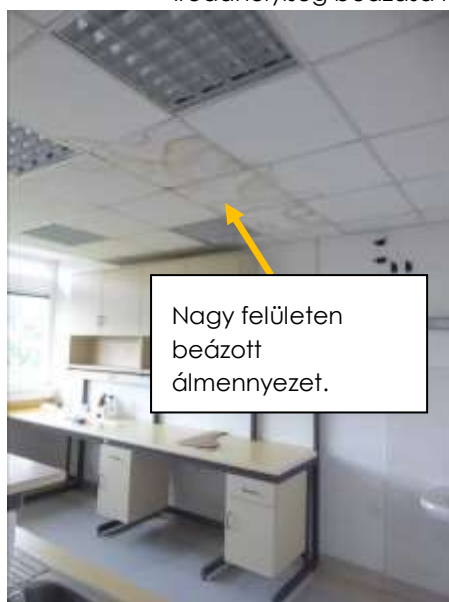
22. kép

Nagy felületen
beázott
álmennyezet.

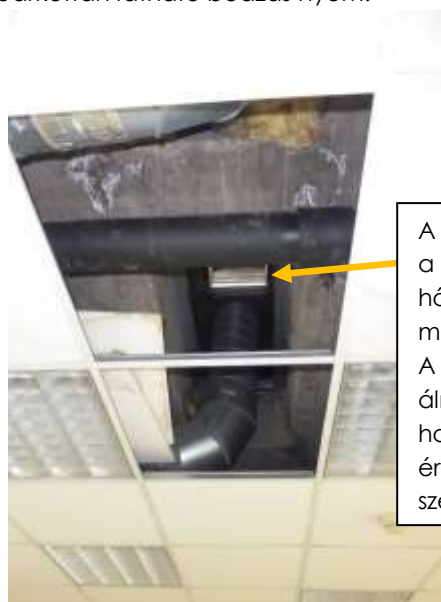
23. kép

A gépészeti csövek felett
a födém légmentes,
hőszigetelő lezárási
munkáit nem végezték el!
A födém és az
álmennyezet között
hatalmas a kültérrel
érintkező gépészeti
szerelőtér mérete!

Az utolsó labor helyiségben kivitelezői gondatlanság miatt a gépészeti csővezetéknek a födémen keresztül történt átvezetése során a födémáttörés utólagos hőszigetelése teljesen elmaradt, így hatalmas hőhíd alakult ki az álmennyezet felett. A labor légtere gyakorlatilag a kültérrel közvetlenül van kapcsolatban, amely nagymértékben rontja a helyiség hőhátartását, amely a szomszédos helyiségekre és az épületre is kihatással van!

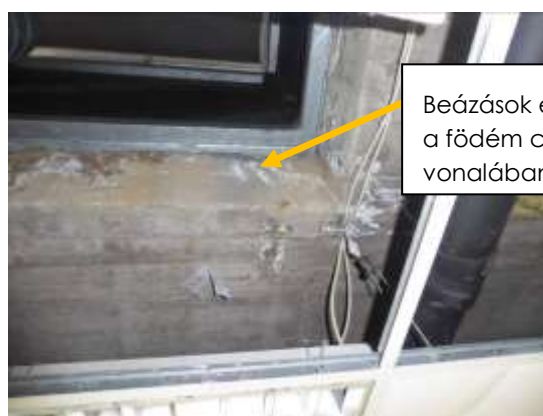
26. kép

Labor álmennyezet feletti gépészeti és csapadékvíz elvezetőknél (földémsáv közepén) lévő beázás. Az álmennyezet feletti tér teljesen lezáratlan! Óriási hőhíd az álmennyezet és a kiszellőző felépítménye között! A felépítmény mentén szivárgás nyoma látható a földémen. A földém hőszigetelő lezárása nem készült el!

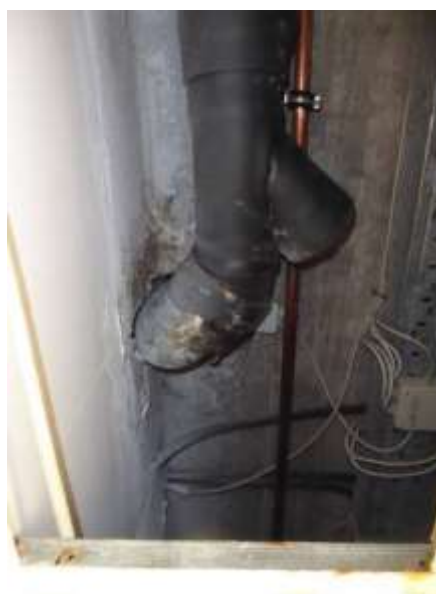
28. kép

Labor álmennyezet feletti csapadékvíz elvezetőknél (a fal mellett) kialakult beázás.

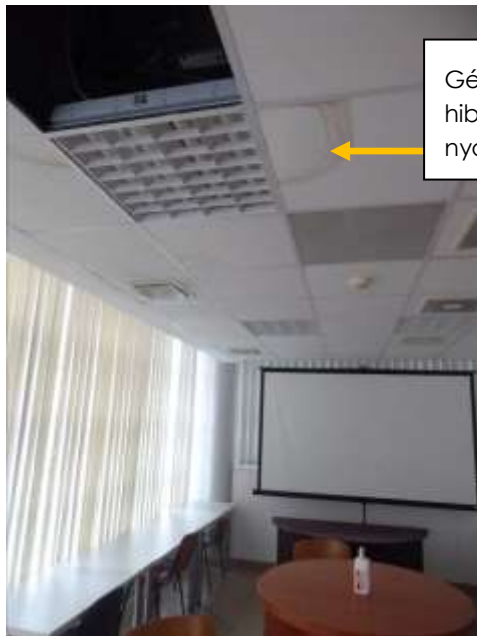
29. kép

Gépészeti berendezés hibájából eredő beázási nyom.

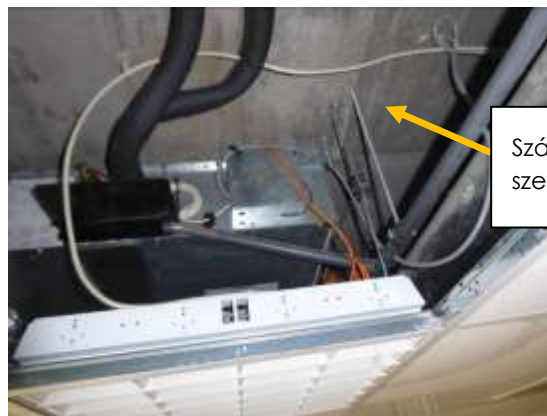
31. kép

Száraz földém szerkezet.

A közlekedő végén található közösségi helyiségben látható beázást a helyiségben elhelyezett gépészeti légkezelő berendezés okozza. A földém szerkezetén itt beázási nyom nem látható.

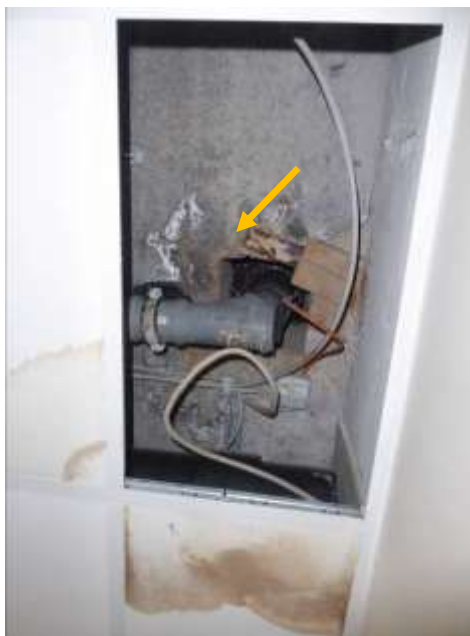
35. kép

Az oktatói helyiség felett lévő tetőösszefolyó körül kialakult beázás.

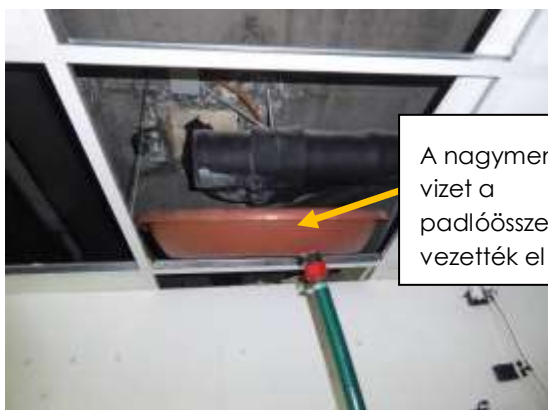
38. kép

A nagymennyiségű
vizet a
padlóösszefolyóba
vezették el.

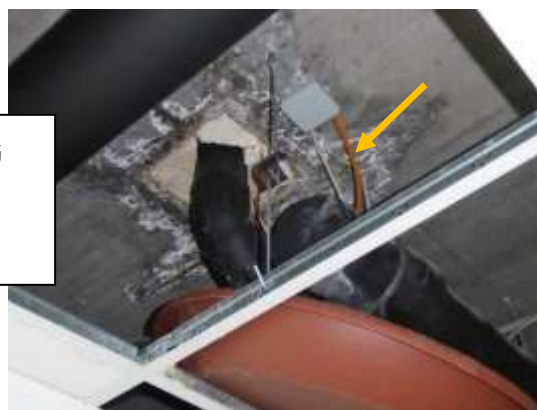
39. kép

Labor helyiségben a bejutó nagymennyiségű csapadékvizet a padlóösszefolyóba vezették le.

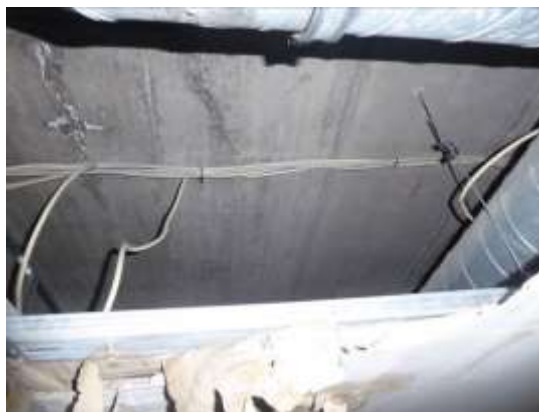
42. kép

A labor gépészeti vezetékai felett száraz a födém. A beázás az álmennyezetten jelenik meg. Itt a csőhálózat hibája okozza a beázást.

A tetőszigetelés cseréje, valamint a gépészeti szerelvények, csőhálózat és a helyi légkezelők felülvizsgálat utáni javítási munkáit itt is el kell végezni!

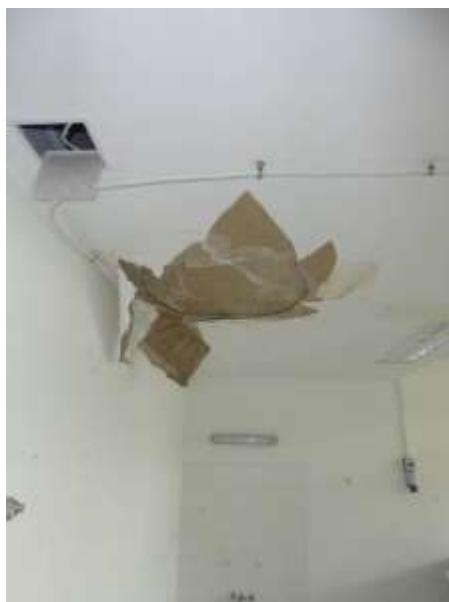
47. kép

Laborok álmennyezetén kialakult nagymértékű beázási helyek.

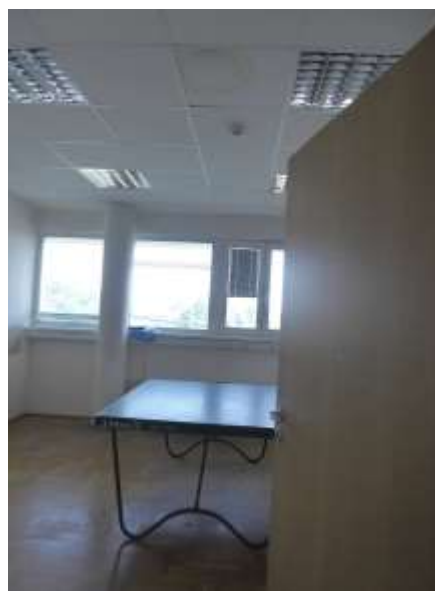
48. kép

A sport szobában keletkezett álmennyezeti beázás.

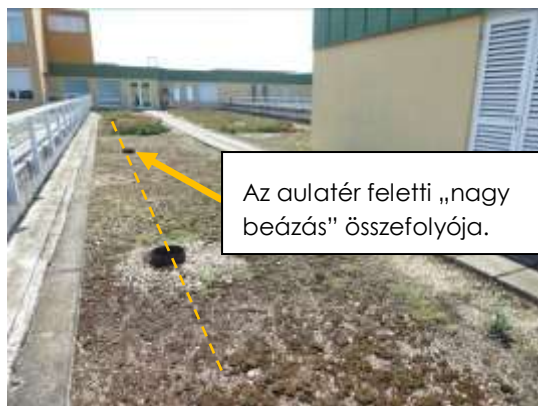
61. kép

Az aulater feletti „nagy beázás” összefolyója.

Csapadékvíz összefolyók az aulater felett.

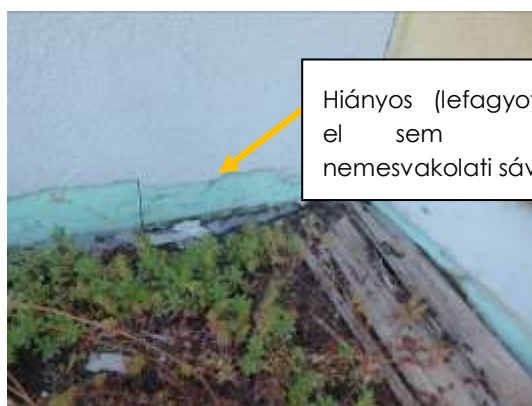
62. kép

Hiányos (lefagyott, vagy el sem készült) nemesvakolati sáv.

A nemesvakolati réteg hiánya a lábazatnál.

A tetőszint fölött lévő épületszintek lábazatán új hőszigetelést kell elhelyezni, amelynek a mechanikai és UV sugárzás elleni védelmét szakszerűen kell kivitelezni.

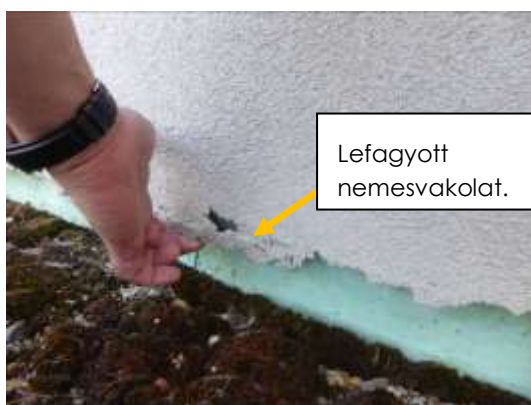
63. kép

Lefagyott nemesvakolat.

Indító sín nélküli szigetelés és burkolatváltás, lefagyott nemesvakolat.

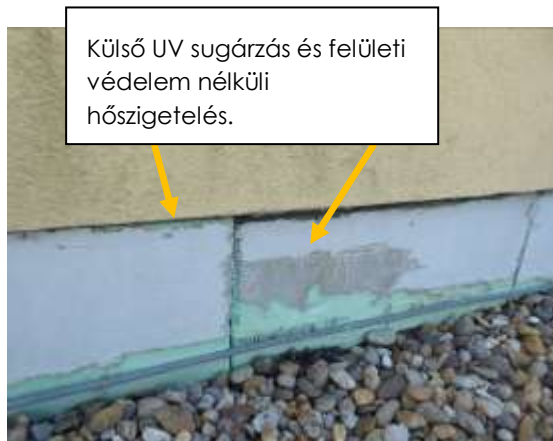
66. kép

Külső UV sugárzás és felületi védelem nélküli hőszigetelés.

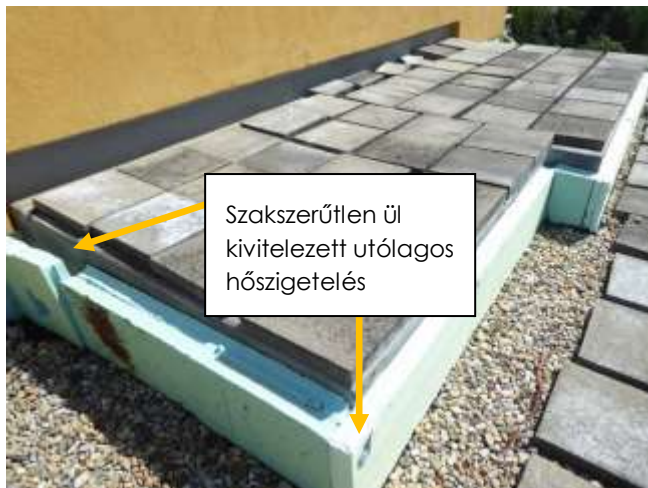
68. kép

Lábazatképzési hibák a falon és a korlátelémeken.

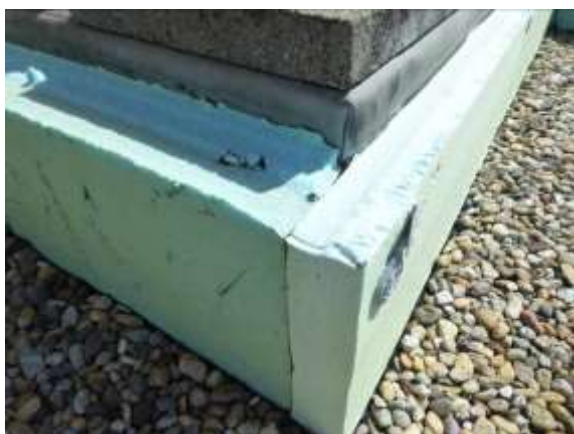
A D-K-i épületrész felső szinten lévő felépítményen elhelyezett szakszerűtlen utólagos hőszigetelés.

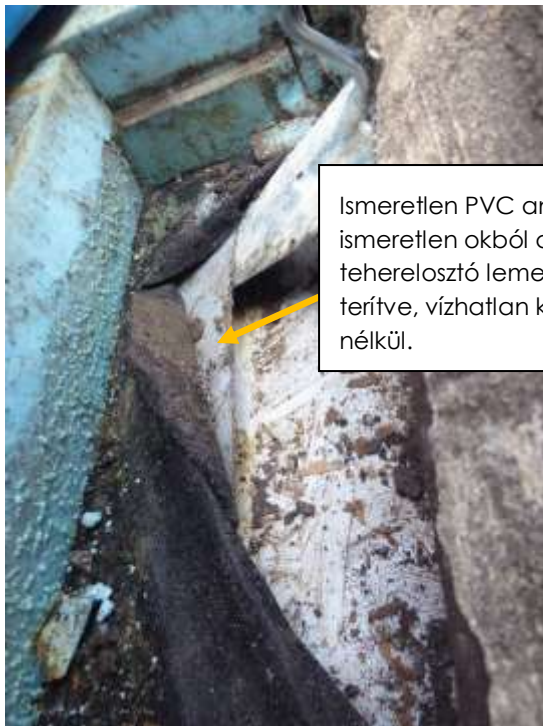
81. kép

Ismeretlen PVC anyag, ismeretlen okból a teherelosztó lemezre terítve, vízhatlan kötés nélkül.

A lemez feletti PE vízszigetelő fólia erre a lemezre került, hegesztés, ragasztás nélkül ráterítésre, aminek érthetetlen az épületszerkezettani szerepe.

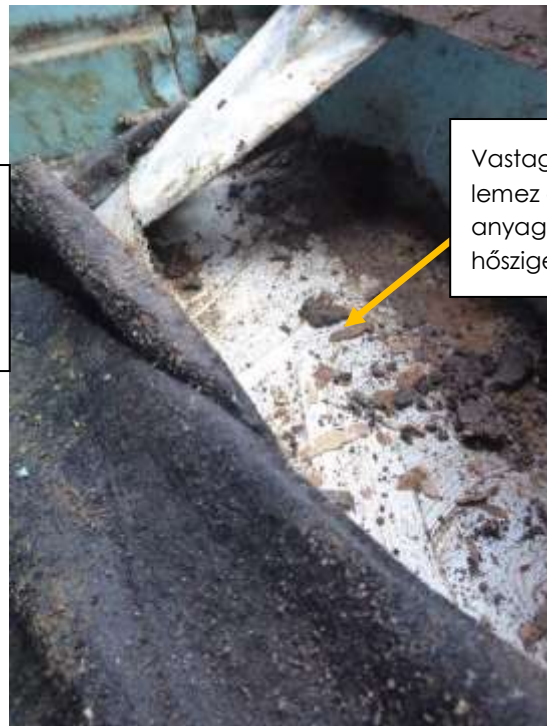
82. kép

Vastag PVC lemez az XPS anyagú hőszigetelés alatt.

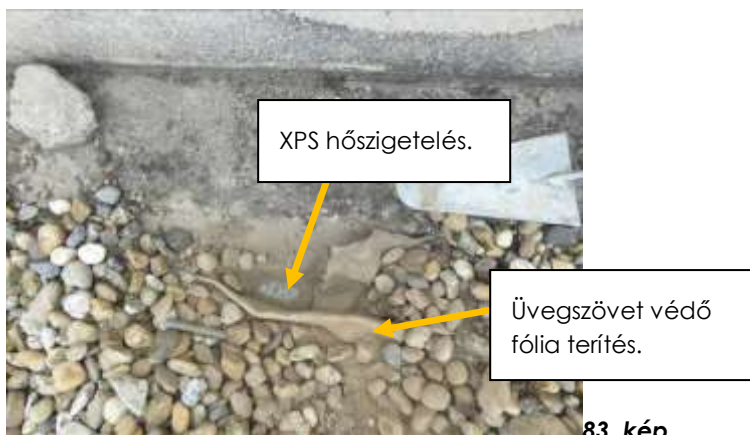
83. kép

A beton mellvédelem és a tető széle között a hőszigetelés felett 5-6 cm osztályozott kavicsréteg található, mely alatt az XPS anyagú hőszigetelés található.

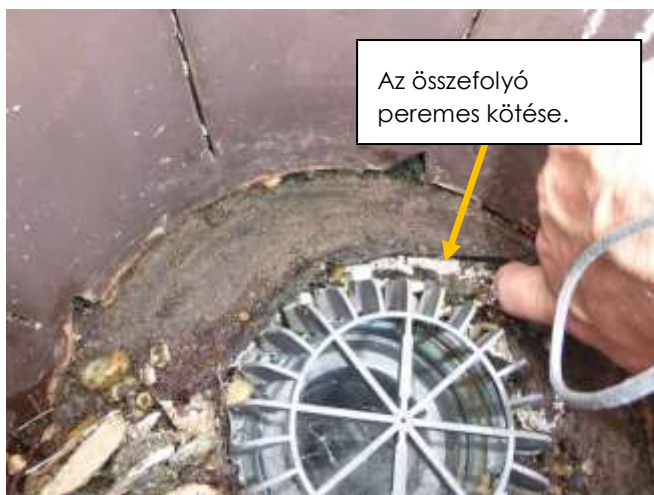
86. kép

Összefolyó és kavics kirekesztő belső nézete.

Az összefolyónál a szerkezet vízmentes kialakításánál alkalmazott peremes szigetelés csatlakozása látható, amelynek műszaki állapotáról további bontás után lehet meggyőződni.

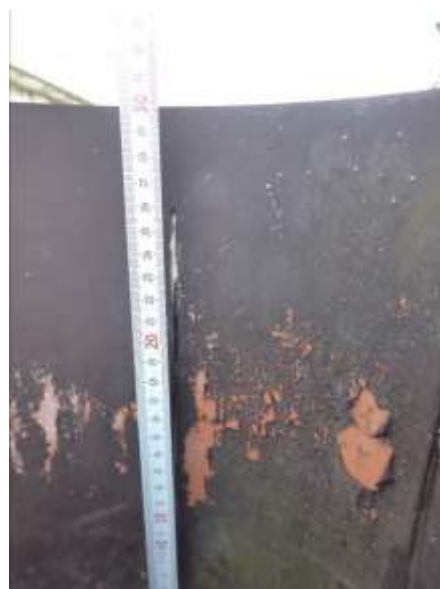
87. kép

A kirekesztő cső magassága.

A csapadékvíz szigetelés felett kb. 20 cm az ültető réteg felső szintje.
