MI TÖRTÉNT A FUKUSIMA ATOMERŐMŰBEN?

VÁC, 2011.03.23

BUDAY GÁBOR

RHK KFT. KONZULENSE

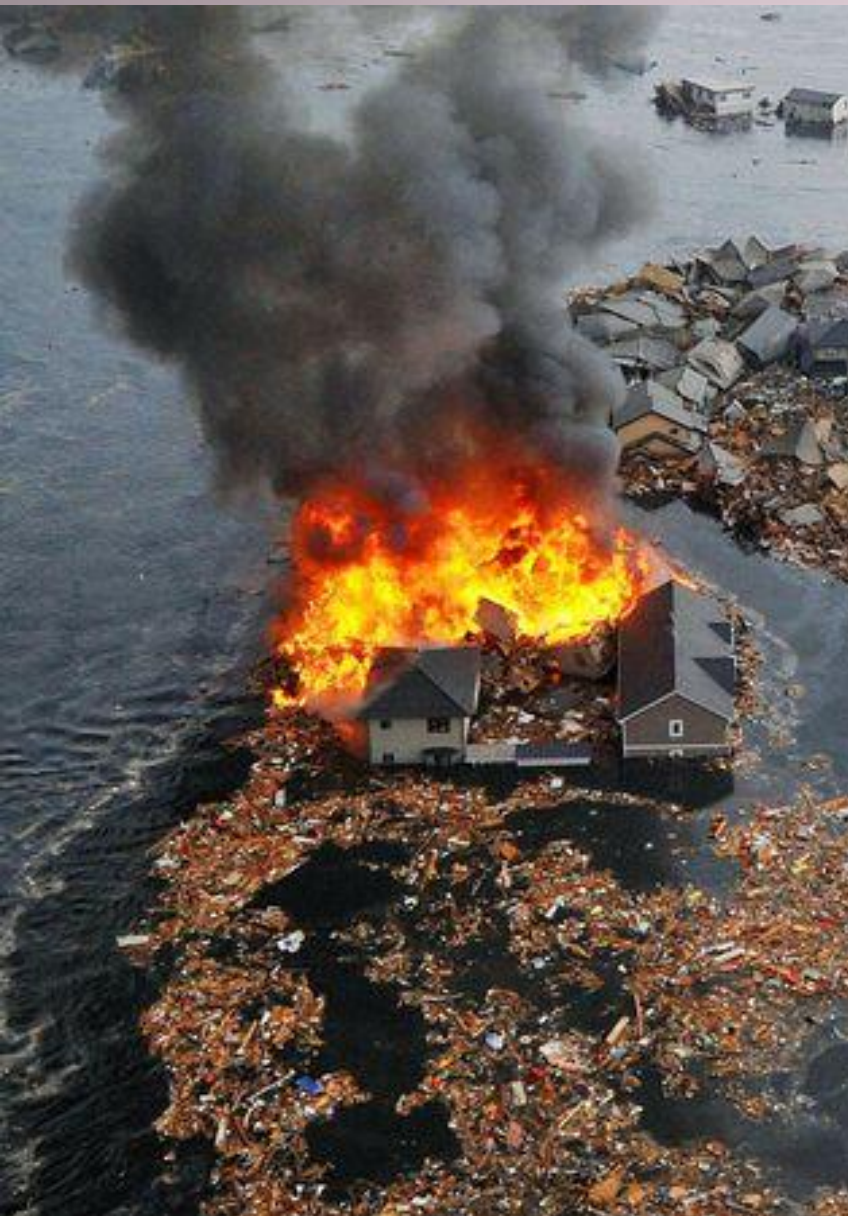
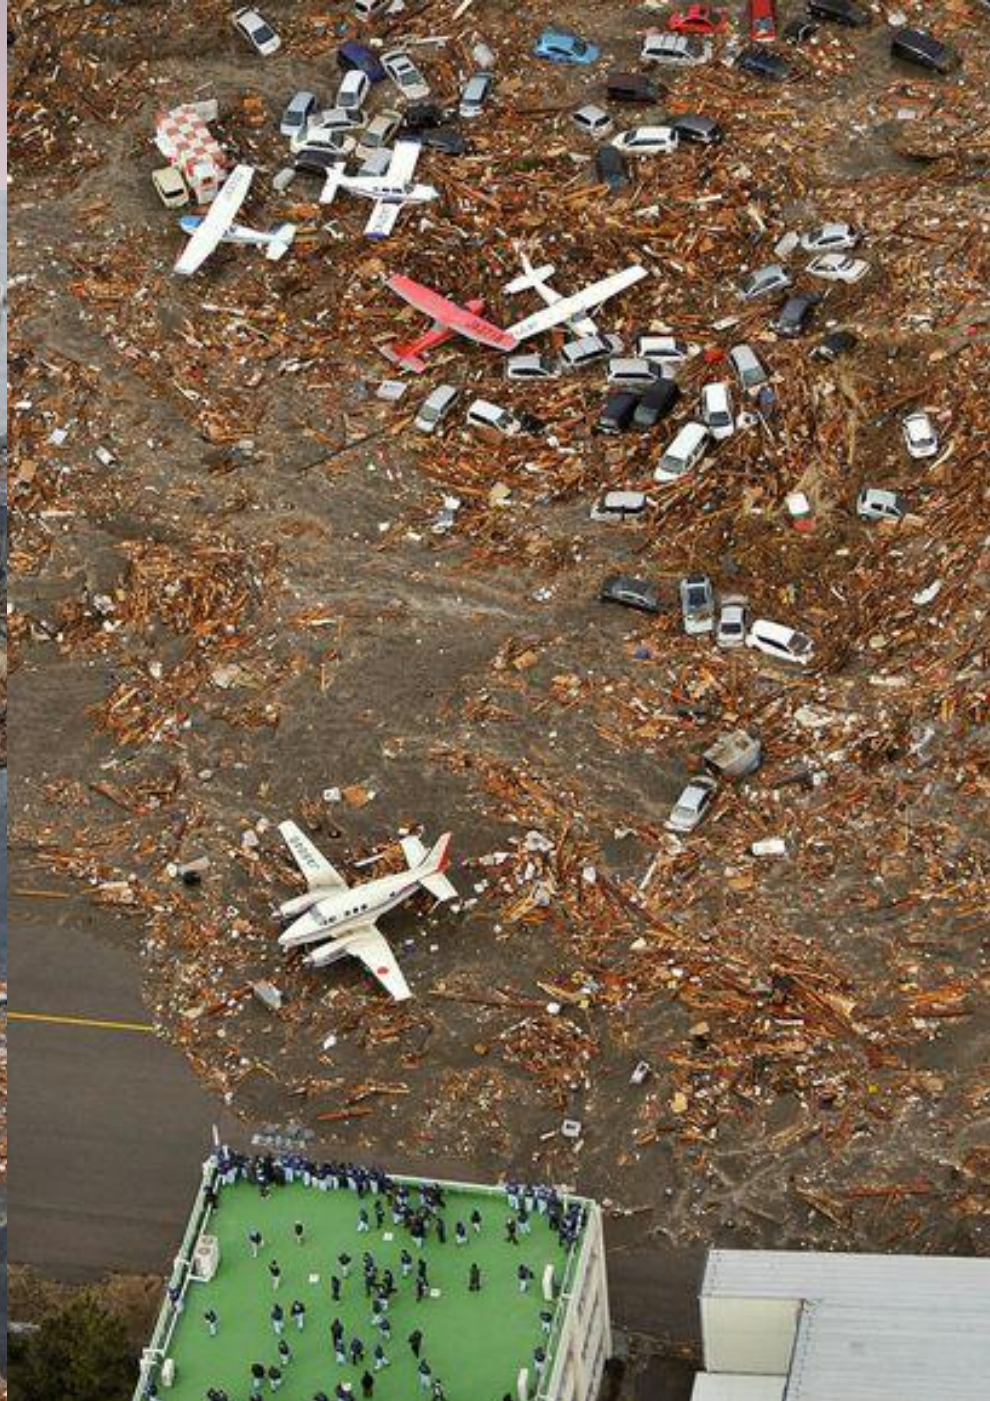
SZÖKŐÁR-1

- A kb. 10m-es szökőár a villamos és úthálózat hálózat teljes pusztulását okozta
 - A diesel generátorok megsemmisülése
 - A reaktorok és a pihentető medencék hűtésének leállása
 - Hőmérséklet és nyomásnövekedés
 - reaktorban
 - Hermetikus térben
 - ...lefúvatás szüksége
- $\Delta t =$ néhány óra után
