SZTE Műszaki Igazgatóság Műszaki és Vagyongazdálkodási Iroda
6723 Szeged Római krt. 21.

dátum
2019-12-10

Kiegészített emlékeztető a Szeged, Batthyány u. 5. sz alatti óvoda épület falainak helyszíni szemléről

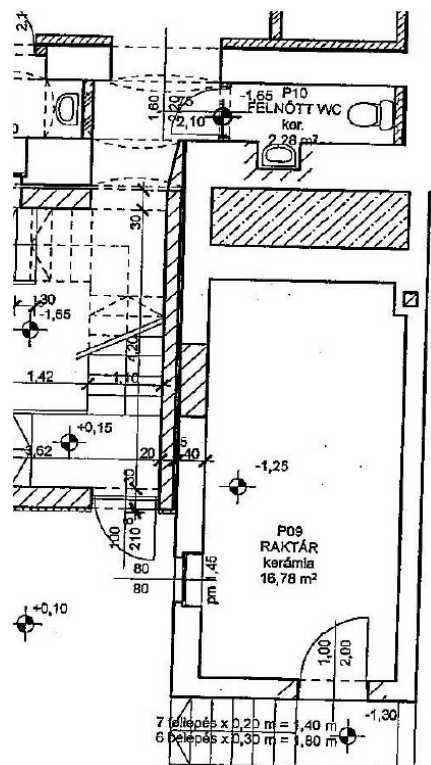
- I. A boltíves pincefödémeket még a tárgyi felújítás előtt újra vakolták, így a felújítás időszakában a javaslatoktól eltérő, annál alacsonyabb magasságig verték és cserélték le. Így a száradási időszakban a vízszintes falszigetelés feletti falazatban bennmaradó nedvesség, amely vízszintes vízzárás után is mozog felfelé, a vakolatcsere síkja fölé is eljutott és onnan már nem tudott eltávozni, vakolatkárokat okozott a korábban lecserélt vakolatokon.

Mivel a helyszíni bejárás során a vízszintes falszigetelés síkja felett, TESTO 616 felületi nedvességmérővel mért, nedvességértékek alulról felfelé nőttek, a vízszintes falszigetelés hibáját nem feltételezzük. Így a pincefödémek terv szerinti vakolatcseréje célszerű azokon a helyeken, ahol ez nem korábban valósult meg.
