6726 Szeged, Középfasor 52. szám alatti épület a Főfasor felől – a főbejárat és az aulatér.

Tárgy: A Szegedi Tudományegyetem **6726 Szeged, Középfasor 52.**, (hrsz.:1732) szám alatt lévő **Biológiai épület** tetőszigetelésének állapotörögztítő műszaki vizsgálata és szakértői vizsgálata.

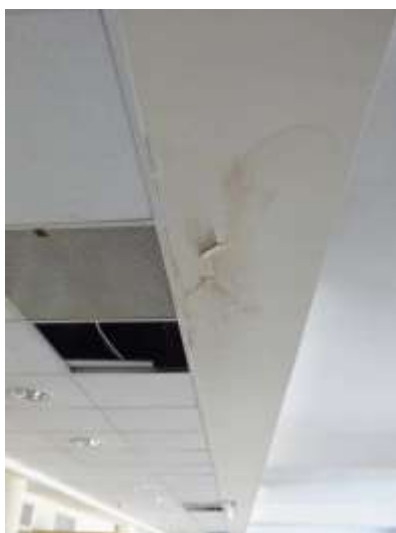
3. kép

Az előcsarnok álmennyezetén megjelent beázások az aula felett a tetőösszefolyók vonalában alakult ki, míg a közlekedő korlát felett gépészeti berendezés hibája okozza a beázást.

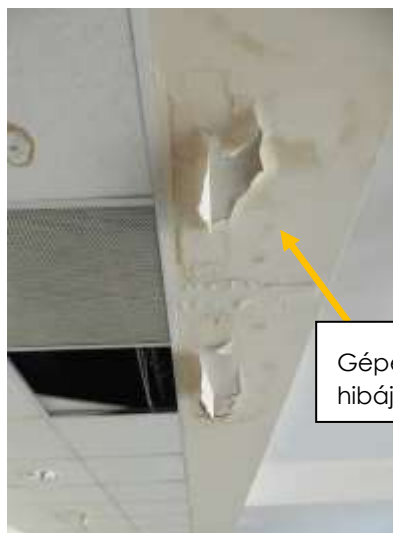
4. kép

Gépészeti berendezés
hibájából eredő beázás.

A közlekedő feletti gépészeti berendezés közelében kialakult beázások.

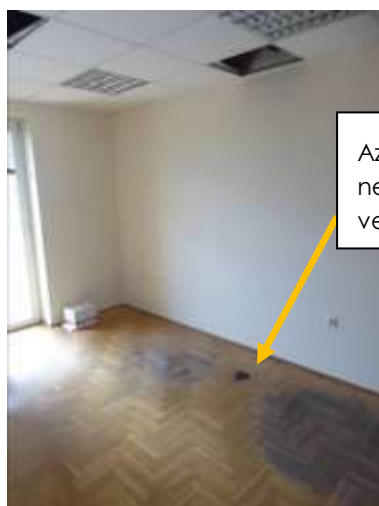
9. kép

Az elszíneződött
nedvesség a gépészeti
vezetékekből ered.

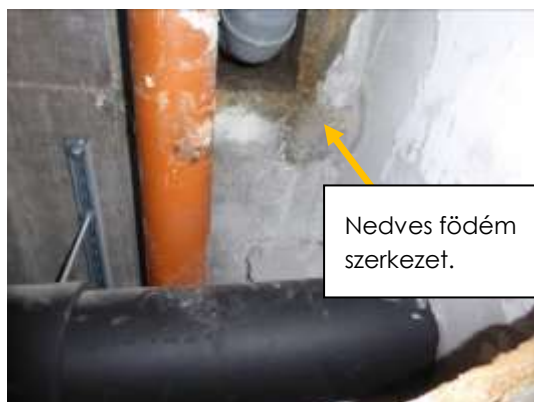
17. kép

Nedves földem szerkezet.

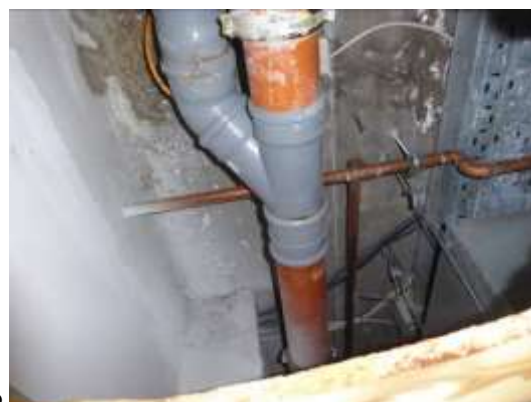
18. kép

A közlekedőben lévő gépészeti és csapadékvíz összefolyó a nedves padló felett.

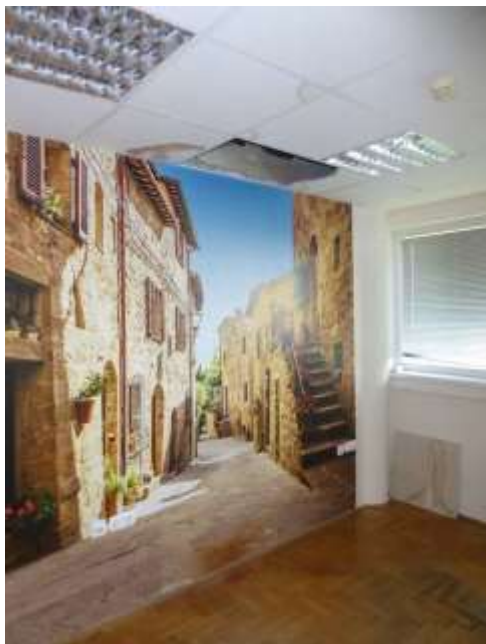
20. kép

Labor helyiség álmennyezeti beázása.

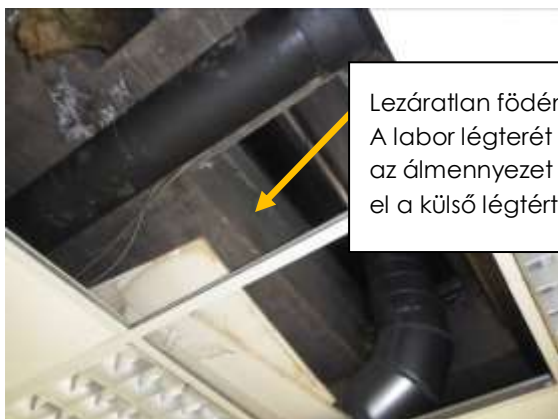
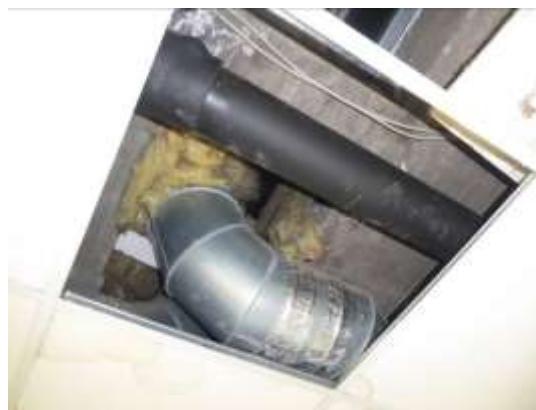
Labor álmennyezet feletti gépészeti és csapadékvíz elvezetőknél (földémsáv közepén) lévő beázás. Az álmennyezet feletti tér teljesen lezáratlan! Óriási hőhíd az álmennyezet és a kiszellőző felépítménye között! A felépítmény mentén szivárgás nyoma látható a földémen. A földém hőszigetelő lezárása nem készült el!

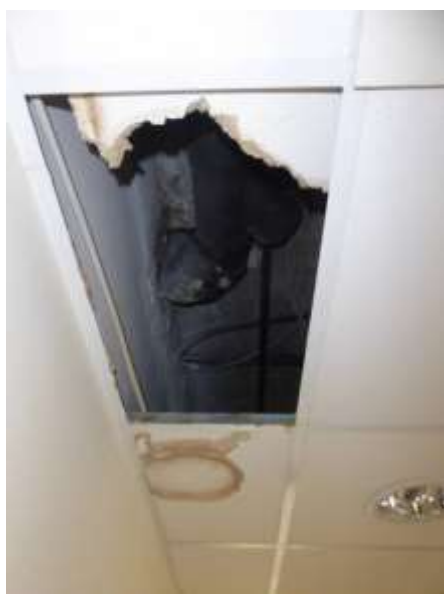
27. kép

Labor álmennyezet feletti csapadékvíz elvezetőknél (a fal mellett) kialakult beázás.

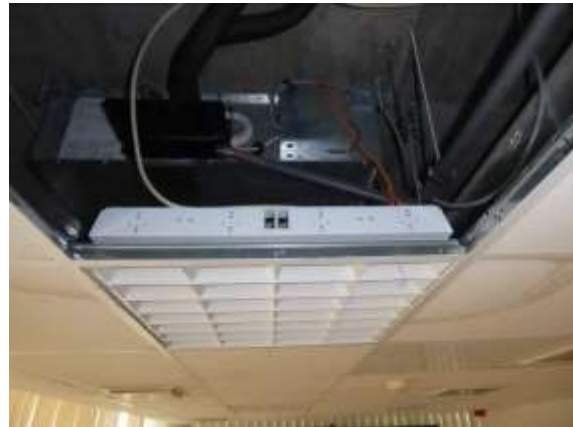
30. kép

Gépészeti berendezés hibájából eredő beázási nyom.

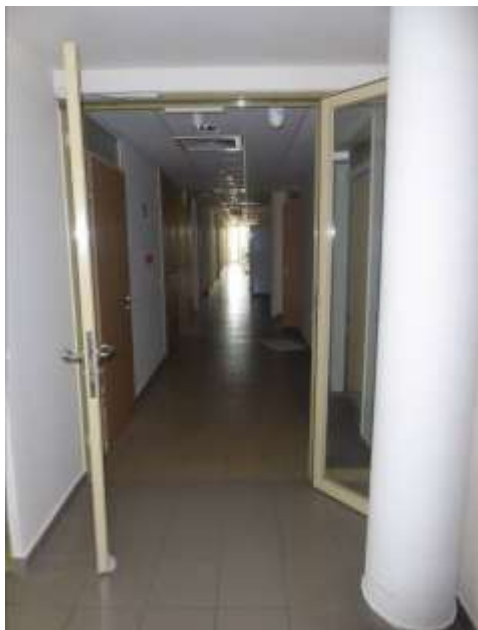
32. kép

A liftek melletti épületszárny folyosója.

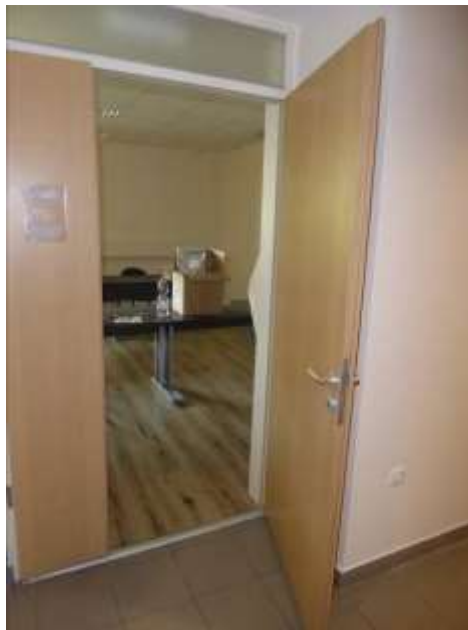
33. kép

Oktató helyiség.

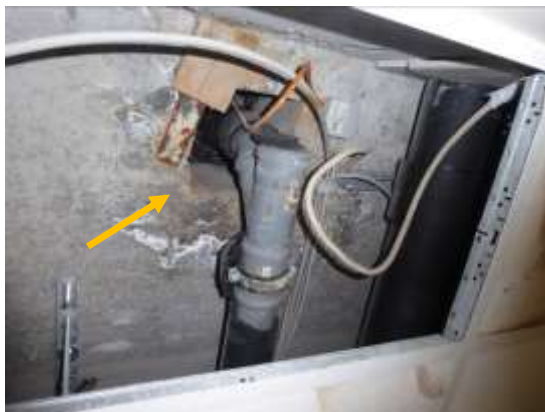
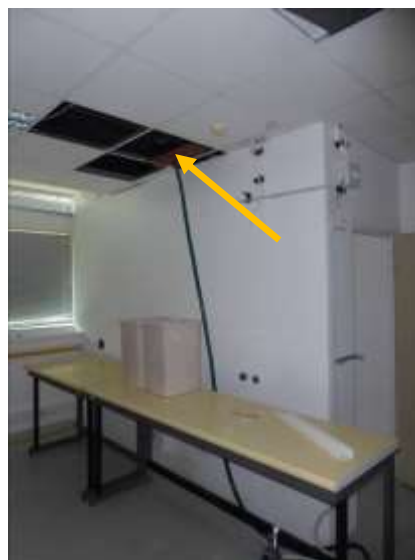
Az oktatói helyiség felett lévő tetőösszefolyó körül kialakult beázás.

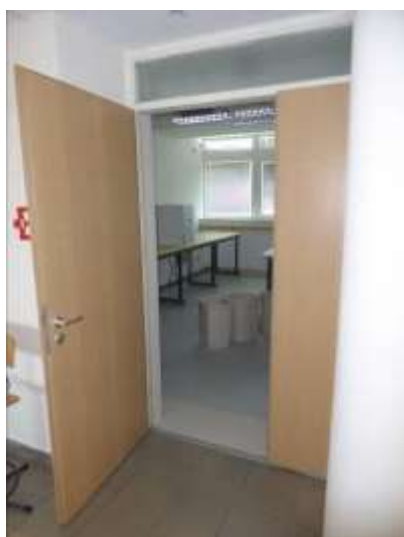
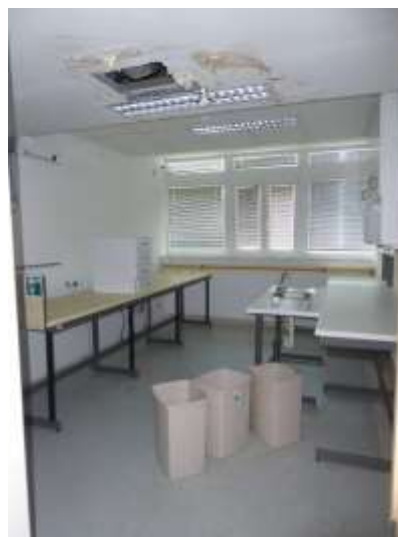
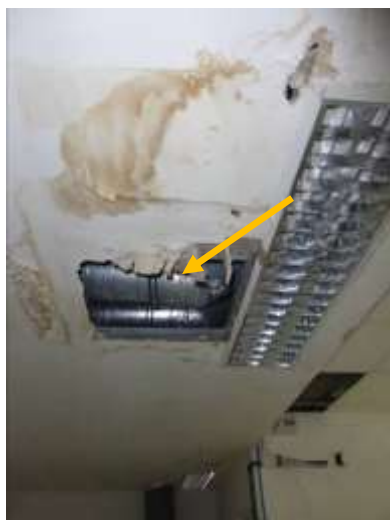
Labor helyiségben a bejutó nagymennyiségű csapadékvizet a padlóösszefolyóba vezették le.

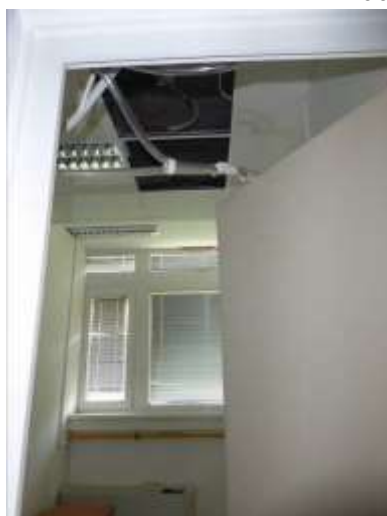
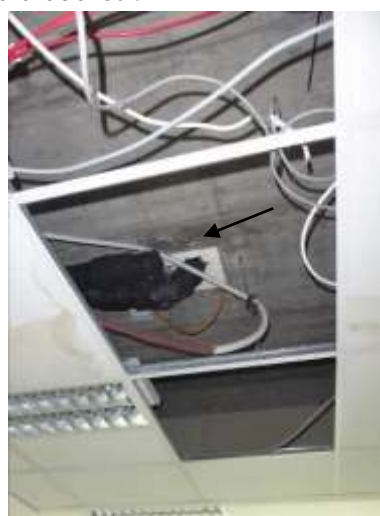
A labor gépészeti vezetékai felett száraz a födém. A beázás az álmennyezetten jelenik meg. Itt a csőhálózat hibája okozza a beázást.

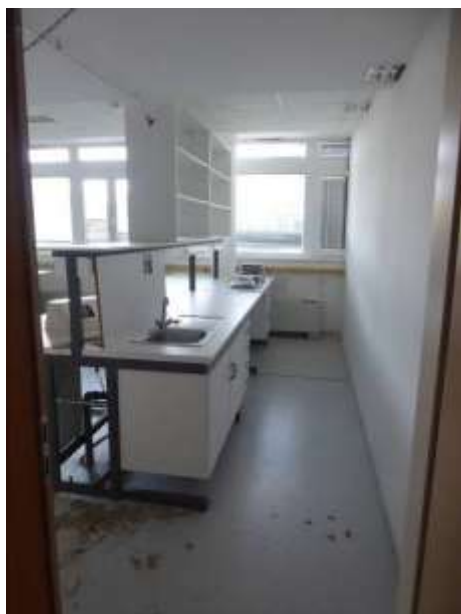
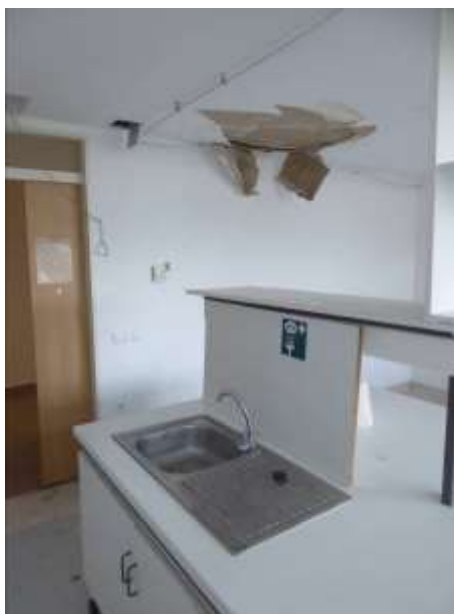
A laborból nyíló raktárban található csapadékvíz összefolyó jelenleg száraz, korábbi beázás nyomai láthatók.

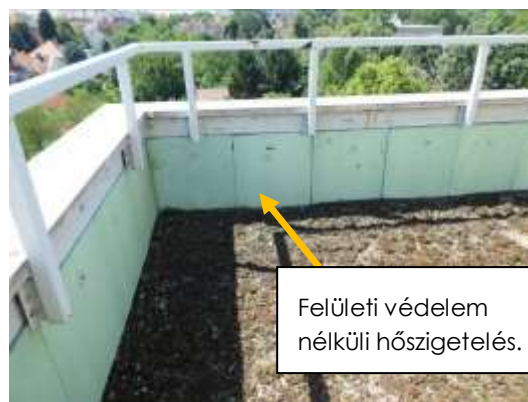
58. kép

Védelem nélküli hőszigetelés (UV!) a mellvéden.

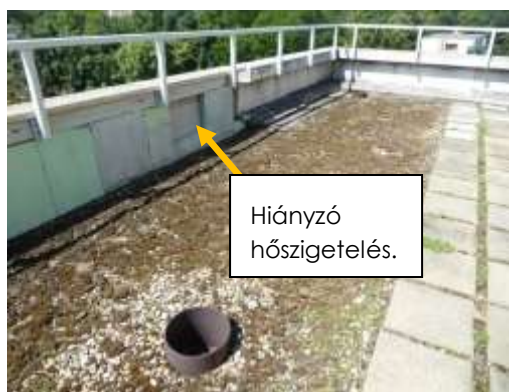
59. kép

Csupasz hőszigetelő elemek (UV védelem!) a mellvéden.

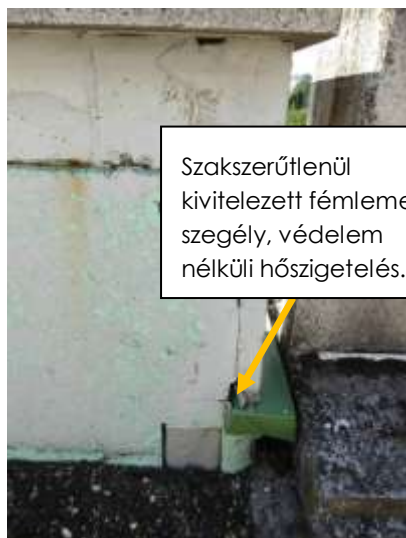
67. kép

Külső UV sugárzás és felületi védelem nélküli hőszigetelés.

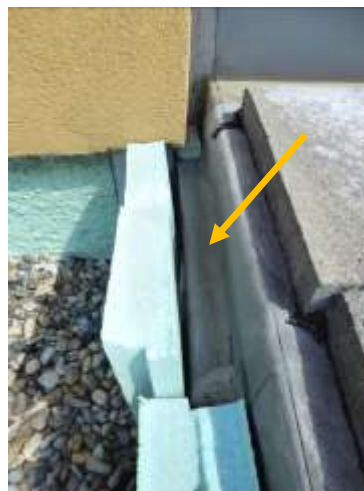
A D-K-i épületrész felső szinten lévő felépítményen elhelyezett szakszerűtlen utólagos hőszigetelés.

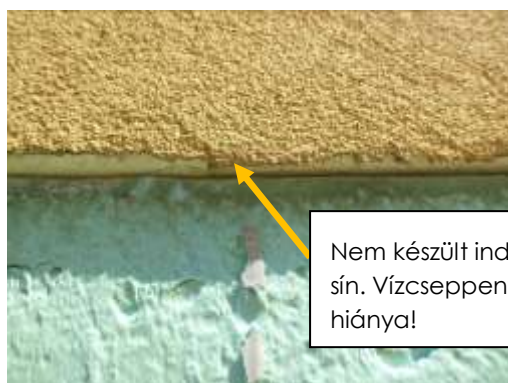
71. kép

Szakszerűtlen indító sín (cseppentő) nélküli hőszigetelés lezárás.

A tető kivitelezése közben számtalan szakszerűtlen műszaki megoldást alkalmaztak, amelyek az épület beázásához vezetnek, illetve az épület energetikai tulajdonságait rontják. A látható kivitelezési hibák:

- a hőszigetelések rögzítése
- a hőszigetelések hiánya
- a lábazati hőszigetelés felületi (UV) védelmének elhagyása
- a lábazati és homlokzati hőszigetelés közti indító sín – vízzor – elhagyása
- fémlemez szegélyek szakszerűtlen kivitelezése, hiánya a kazánháznál

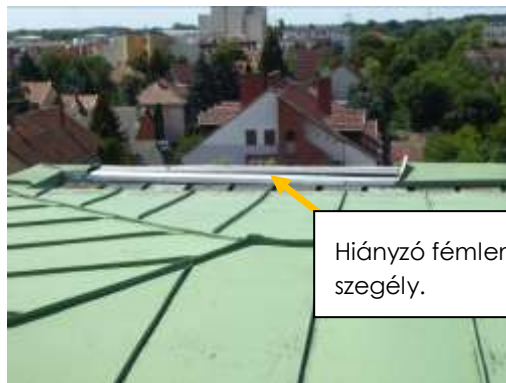
72. kép

A kazánház korcolt lemez fedésű tetőszerkezete, hiányzó peremmel.

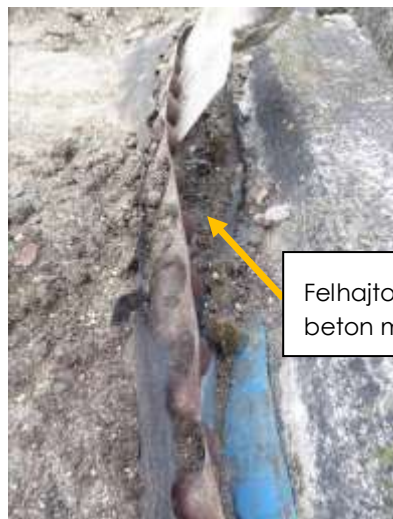
74. kép

Felhajtott rétegek a beton mellvédelemen.

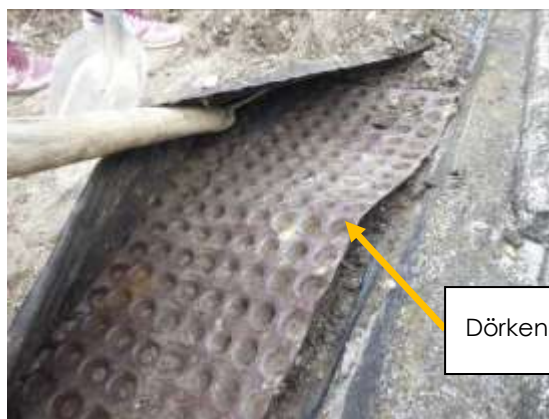
75. kép

Dörken lemez.

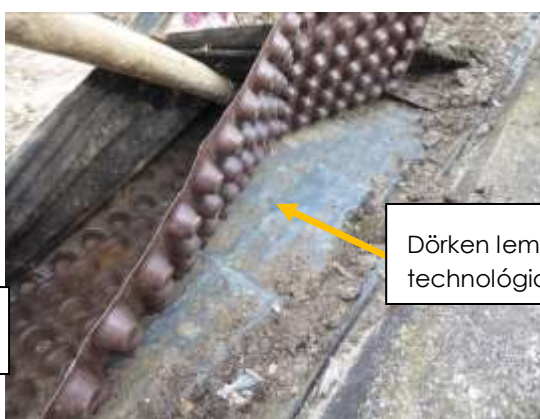
76. kép

Dörken lemez alatti technológiai fólia.

A dörken lemez alatt több rétegben alkalmazott mezőgazdasági fóliák semmilyen vízszigetelő funkciót nem látnak el.

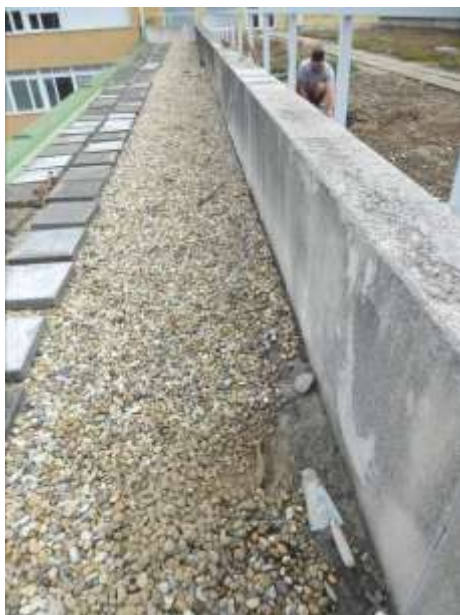
82. kép

A beton mellvédelem és a tető széle között a hőszigetelés felett 5-6 cm osztályozott kavicsréteg található, mely alatt az XPS anyagú hőszigetelés található.

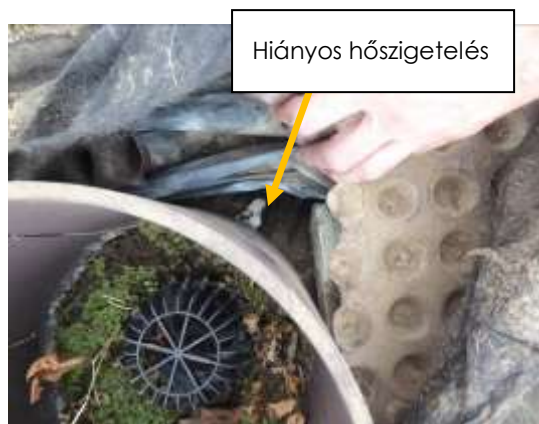
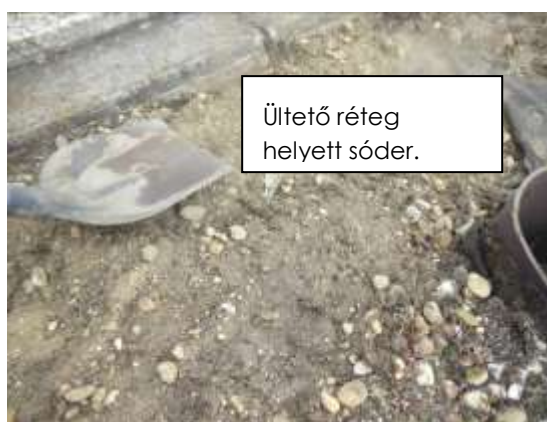
Az aulater D-NY-i szárny előtti beázásnál lévő összefolyó feltárása.
